دوره‌بندی تاریخی کالبدی مسجد جامع ساوه

مسجد جامع ساوه همانند مسجد جامع اصفهان و مسجد جامع اردستان دارای دوره‌های ساخت متنوعی در طول تاریخ خود است. سؤال کلی تحقیق پیش رو بررسی دوره‌های تاریخی کالبدی ساخت مسجد جامع ساوه به‌عنوان یکی از موزه‌های تحولات معماری ایرانی است. هدف از این تحقیق رفع ابهامات موجود درباره‌ی دوره‌های مختلف ساخت عناصر متنوع مسجد و ارائه پلان‌های دوره‌بندی آن است. روش تحقیق استفاده شده در این مقاله روش تاریخی است: دوره‌بندی تکیه بر تحلیل هندسی، سازه‌ای و تزئینات بنا دارد و گردآوری اطلاعات آن مبتنی بر مطالعات میدانی و کتابخانه‌ای صورت گرفته است. معیارهای استفاده شده در این دوره‌بندی، تکنیک‌های پوشش فضاها، مصالح، تاریخ‌گذاری تزئینات، تقدم و تأخر قرارگیری ساختار و ارتباط آنها با کف‌های قدیمی و مطالعه تطبیقی با دیگر بناهای مشابه می‌باشد. کالبد کنونی مسجد شامل صحنی دوزنقه شکل، شبستان‌های جنوبی، غربی و شرقی، پایه‌های جرزه‌های شبستان شمالی، گنبدخانه و ایوان جلوی آن در ضلع جنوبی، ایوان رفیع غربی، بنایی با پلان چلیپایی در گوشه جنوب غربی، منار شمال شرقی و محراب‌ها و محراب نماهای متعدد است. نتیجه این تحقیق ارائه دوره‌بندی تاریخی اثر به این شرح است: ۱. قرن اول هجری تا شروع دوره سلجوقی (هسته اولیه)، آثار به‌جامانده از این دوره پایه جرزه‌های خشتی و خشتی‌چینه‌ای است؛ ۲. نیمه قر

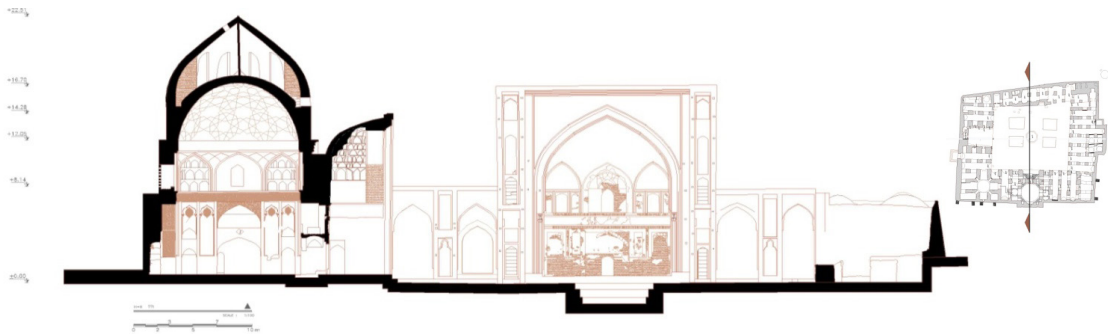
تصویر ۱. مقاطع بنا؛ خط برش بر روی پلان مشخص شده است. (شرکت مهندس مشاور هفت خشت پارس)

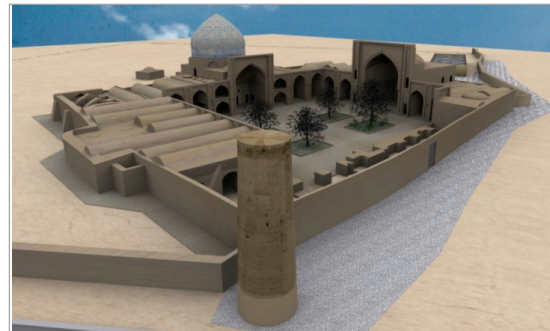
تصویر ۲. تصویری سه‌بعدی از مسجد؛ اجزاء اصلی مسجد شامل: گنبدخانه و ایوان جلوی آن در وسط؛ منار در جلو؛ ایوان غربی در سمت راست تصویر (شرکت مهندس مشاور هفت خشت پارس)

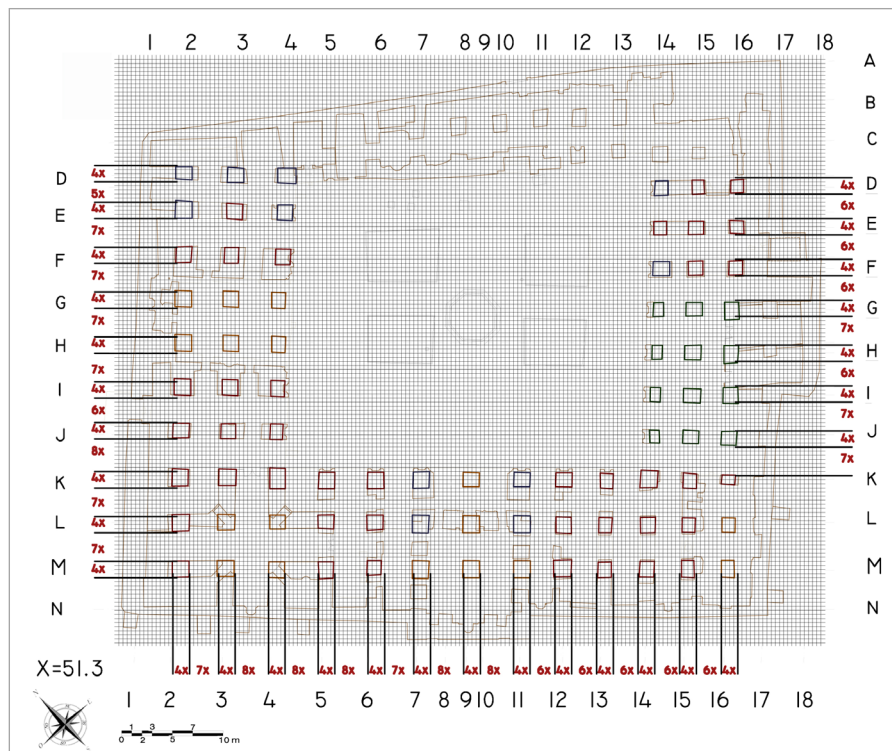
تصویر ۴. پلان پیمون‌بندی (نگارنده)

شد تا با اندازه‌ای که با اندکی اغماض قابل تسری به همه بنا باشد، شبکه‌ای ساخته و بر بنا منطبق شود؛ بر همین اساس برای هر کدام از دو ضلع جنوبی و غربی به صورت مجزا، عرض جرزها 2A و فاصله بین جرزها 3.5A تعریف شد، بنابراین در ضلع جنوبی جمع همه جرزها و ناوها 68A شد، طول کل ضلع جنوبی که در این اندازه‌گیری استفاده شد هفتاد متر و در ضلع غربی جمع جرزها و ناوها $A = 51/5$ است و طول کل این ضلع $5/7$ متر است؛ بنابراین در ضلع جنوبی $A = 1.03$ و در ضلع غربی $A = 1.02$ است. سپس میانگین این دو عدد را گرفته و برای اینکه شبکه پیمون دقیق‌تر شود آن را نصف کرده و در نهایت عدد $X = 51.3$ سانتی‌متر برای ساخت شبکه پیمون حاصل شد که با کمی اغماض با بنای اولیه مسجد تطابق دارد.

قسمت آخر دارای هفت ناو با تناسب $\sqrt{2}$ است. در ضمن در شمال بخش غربی مسجد ناوی که بین دو محور D و E قرار دارد، دارای تناسباتی متفاوت با دیگر ناوهای مسجد است و احتمالاً از الحاقات دوره‌های بعد باشد. البته برای دوره‌بندی بنا باید علاوه بر مطالعات کتابخانه‌ای از کاوش‌های میدانی نیز، گمانه‌زنی‌های افقی و عمودی، بهره برد.

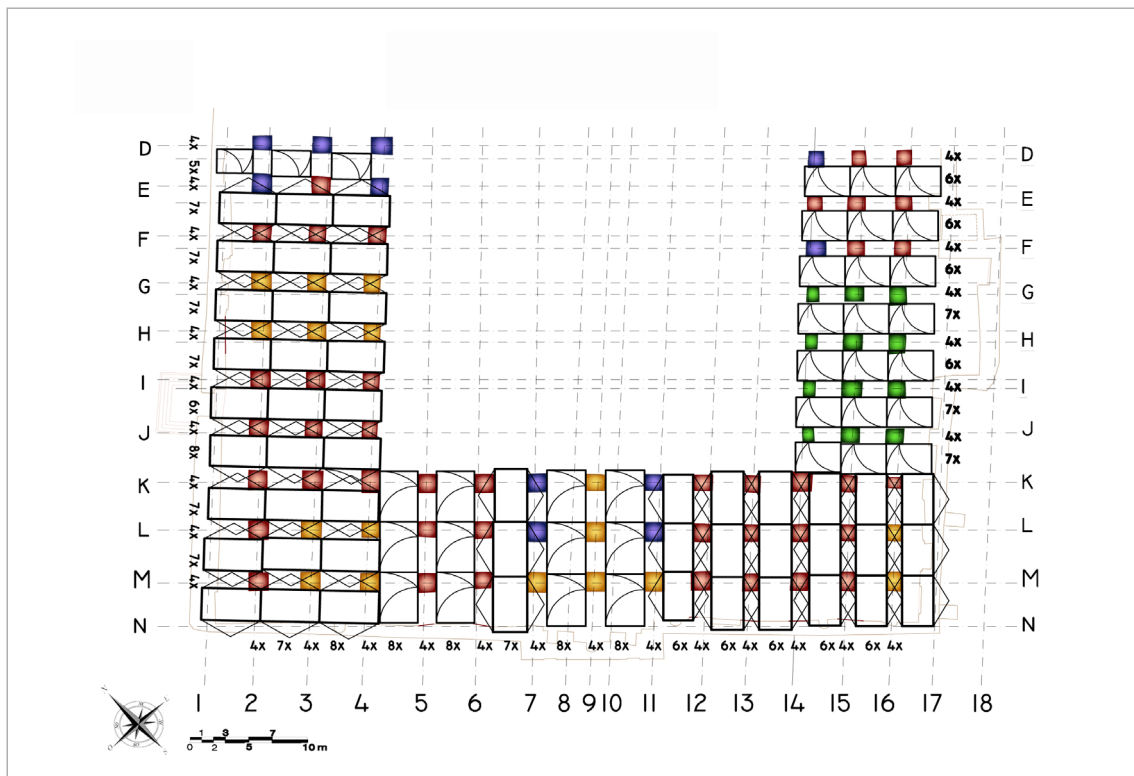
تصویر ۵. پلان تناسبات طلایی (نگارنده)

معماری ایرانی از تناسبات دیگری هم به‌عنوان تناسبات طلایی استفاده می‌شود که مستطیلی به طول $\sqrt{2}$ و عرض یک است. «از نمونه‌های نام‌آور کاربرد آن را می‌توان در کاخ‌های تخت جمشید، به‌ویژه در کوشک آپادانا یافت.» (نقره‌کار، ۱۳۸۹: ۱۹۶). همانند پیمون‌بندی، استفاده از تناسبات طلایی در بنای اولیه با دقت بالایی همراه نیست و به همان ترتیبی که در قبل توضیح داده شد، سازنده از اندازه‌هایی استفاده کرده که نزدیک به ابعاد تناسبات طلایی هستند؛ البته نکته جالب توجهی که می‌توان از انطباق تناسبات طلایی بر بنا استنباط کرد، دوره‌های مختلف ساخت، یا تقدم و تأخر تاریخی ساخت بخش‌های مختلف بناست که با بررسی‌های انجام‌شده در حوزه‌های دیگر و تاریخ‌گذاری‌های پایه‌ها و تزئینات تأیید می‌شود. ترتیب ساخت پیشنهادی بخش‌های مختلف بنا بر اساس ترتیب شماره‌ها از یک تا چهار است: بخش یک شامل پنج ناو است که دارای تناسب $\sqrt{2}$ هستند، اما ناو میانی آنها که ناو کناری گنبدخانه است و به ناو مقصوره معروف است دارای تناسب $\sqrt{3}$ است؛ پس بدین شکل تقارن این بخش کاملاً حفظ می‌شود و ناو مرکزی آن نیز دارای تناسباتی متفاوت با ناوهای کناری است؛ بخش دو شامل شش ناو است که همه تناسب $\sqrt{3}$ دارند؛ بخش سه شامل نه ناو است که آنها هم دارای تناسب $\sqrt{3}$ هستند؛

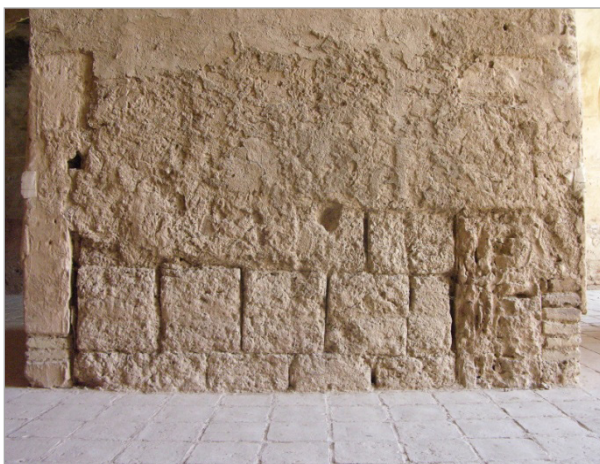
تصویر ۷. شبستان جنوبی، بخش شرقی جرز L12، خشت‌های ۴۰*۴۰ در پایه جرز (نگارنده)

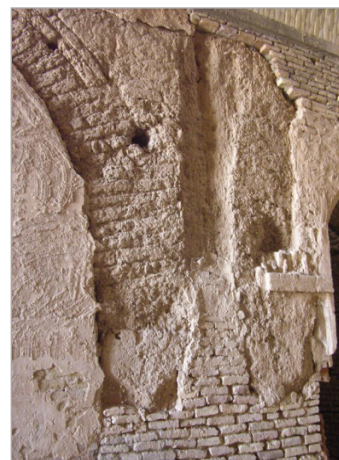
تصویر ۶. شبستان غربی، بخش شمالی جرز F2، جرز خشتی‌چینه‌ای و تویزه خشتی (نگارنده)

جرزها و تویزه‌های خشتی: آثار به‌جامانده از این دوره پایه جرزهای خشتی و خشتی‌چینه‌ای است. بقایای جرزهای خشتی در بعضی نقاط تا نزدیک پاکار طاق آهنگ آجری

جدید در ارتفاع ۴/۵ متر قابل مشاهده است. علاوه بر جرزها، تویزه‌های خشتی که جرزها را به هم مرتبط می‌کردند و در طول هر ناو تعداد آنها از هر طرف سه عدد بود، در بعضی نقاط مسجد باقی‌مانده‌اند. در نقشه ارائه‌شده مربوط به این دوره جرزهای شماره یک، در بنا قابل مشاهده هستند. جرزهای شماره دو بر اساس نظام پیمون‌بندی مسجد جانمایی شده‌اند و قابل مشاهده نیستند. جرزهای شماره چهار نیز بر همان اساس قبل جانمایی شده‌اند و در دوره‌های بعد با ساخت‌وسازهای جدید تخریب شده‌اند. هسته خشتی جرزهای شماره سه نیز به دلیل پوسته آجری تعمیری مربوط به دوره‌های بعد که دورادور آنها را فراگرفته قابل مشاهده نیست؛ علاوه بر این که از نظر ابعاد (طول و عرض) این جرزها از دیگر جرزهای مسجد کوچک‌تر هستند.

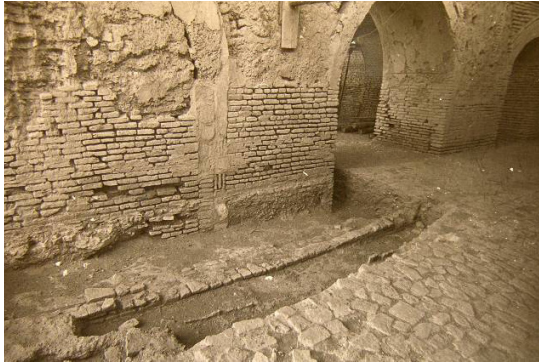
تصویر ۸. بخشی از کف ذکر شده در متن بالا در تصویر مشخص است. (فرهنگی)

کف‌ها: یکی از راه‌های یافتن ارتباط و تقدم و تأخر تاریخی کالبدی موجود، بررسی کف‌های متعدد بنا و یافتن نقطه اتصال آنها با جرزها است. در اکتشافات گذشته کف‌های متعددی کشف شد که در دوره‌بندی بخش‌های مختلف بنا تأثیر فراوانی داشت؛ البته کف‌های پیداشده در حفاری با پوشش جدید مسجد پوشانده شدند و امروزه مشاهده‌پذیر نیستند. به‌عنوان مثال بخشی از توضیحات مهندس مهریار در حفاری برای یافتن کف‌های دوره‌های مختلف بنا آورده می‌شود؛ «یکی از دوره‌های تعمیراتی عمده و تحولات فراگیر در همه سطح بنای اولیه، پیدایش کف گچی ضخیمی است به کلفتی ۲ تا ۲/۵ سانتی‌متر که اغلب بر روی یک لایه زیرسازی گلی با ضخامت حدود دو سانتی‌متر فرش شده است. در اغلب نقاط فضای شبستان جنوبی و برخی نقاط در شبستان غربی مسجد آثاری از

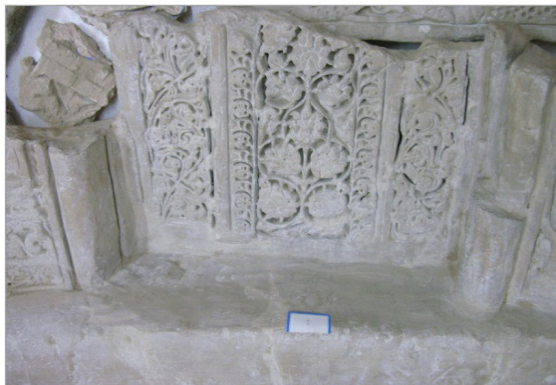
تصویر ۱۲. تزئینات مربوط به محور D که در موزه مسجد نگاه‌داری می‌شود (نگارنده)

۵. در ضلع شمالی شبستان شرقی در محور D، از تویزه تا کف دو طاق خشتی اول و دوم نزدیک به صحن کاملاً پر شد و نمای شمالی این محور از محورهای چهارده تا شانزده با تزئینات گچ‌بری و محرابی عظیم پوشانده شد. مشابه این تزئینات را در محراب مربوط به اوایل قرن ششم هجری رباط شرف خراسان می‌توان دید. (تصویر ۱۲)

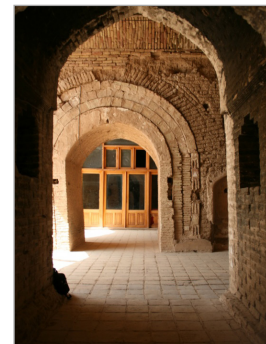
تصویر ۱۰. تقویت تویزه خشتی (محور K، بین ۳ و ۴) به وسیله آجر در دوره سلجوقی (مهندس نژاد)

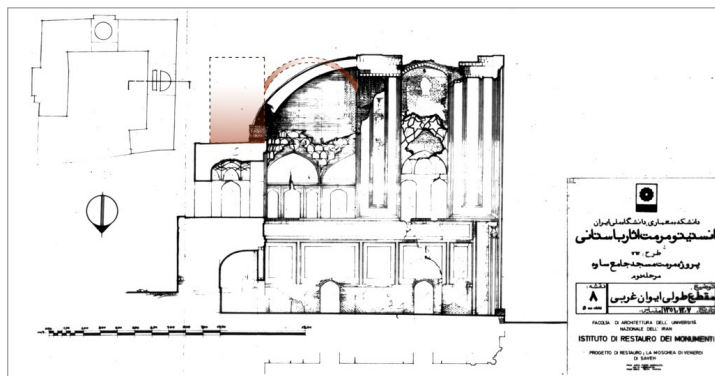
تصویر ۱۵. مقطع طولی ایوان غربی؛ برداشت شده توسط انستیتو مرمت آثار باستانی در سال ۱۳۵۱. طاق و تویزه مربوط به دوره ایلخانی که در دوره بعد به دلیل نداشتن مقاومت کافی در مقابل رانشی به سمت انتهای ایوان تخریب و با نیم گنبد جایگزین شد، در تصویر با خط چین مشخص است. (آرشیو مونوگرافی دانشکده معماری و شهرسازی، دانشگاه شهید بهشتی)

۲. علاوه بر آن اصلاحاتی در ایوان غربی صورت گرفت؛ از آنجا که «ایوان، در مقابل زمین‌لرزه در جهت عمود بر محور تویزه‌ها آسیب‌پذیر است» (ایمانی، ۱۳۷۸: ۵۶۹). مرمت‌گر قرن ۱۰ ه.ق. به جای تویزه انتهایی و طاق متصل به آن، نیم گنبدی (کانه‌پوش) احداث کرد. همچنین به‌عنوان تزئین سرتاسر نمای داخلی ایوان با اندودی از گچ پوشانده شد و بر روی آن رنگ زرد زده شد؛ علاوه بر آن سطح داخلی نیم گنبد نیز با مقرنس پوشانده شد که البته بخش‌های بسیار کوچکی از آن باقی است.
۳. از دیگر کارهای ساختمانی مهم این دوره برپایی مجدد گنبدخانه‌ای، از نوع دو پوش گسسته که دوازده عدد خشخاشی

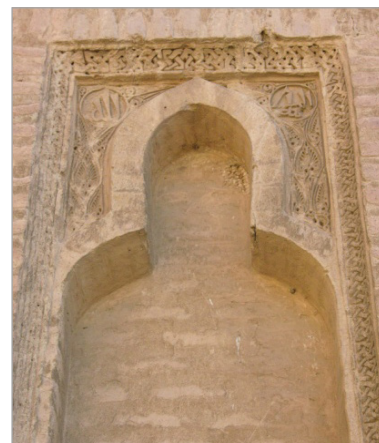
تصویر ۱۴. نماسازی رو به صحن در دوره ایلخانی، گچ‌بری لچکی طاق نماها (نگارنده)

شبستان‌ها با آجر و تزئین آنها با آجر مهری و گچ‌بری لچکی‌های طاق نماها.

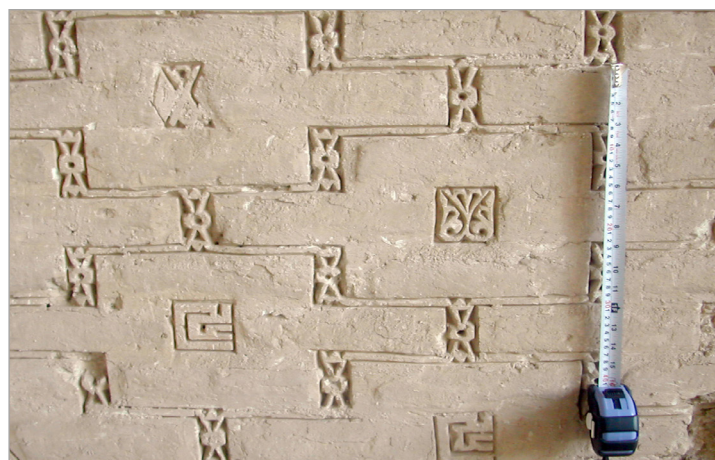
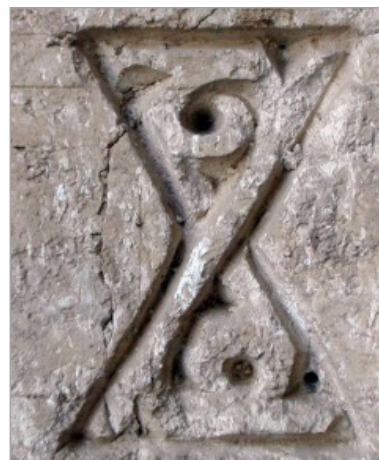
تصاویر ۱۶ و ۱۷. دو نمونه از تزئینات آجر مهری مربوط به دوره ایلخانی که در بخش‌هایی بالایی آنها کتیبه‌های گچ‌بری ایلخانی وجود دارد. (آرشیو شرکت هفت خشت)

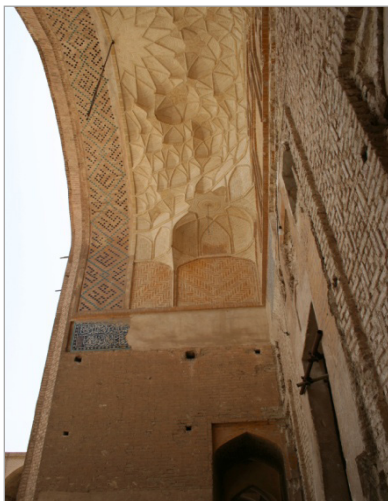
تصویر ۲۰. مقرنس ایوان ورودی گنبدخانه و قسمت انتهایی کتیبه مربوط به دوره صفوی که دارای عبارت «تاریخها تلک هذا آیه الله، کتبه العبد الغریب الله» مشخص کننده تاریخ ۱۰۶۲ به احتساب حروف ابجد است. (مرندی نژاد)

۵. سطوح داخلی گنبدخانه تا تراز شروع چپیره‌سازی به گچ‌بری‌های نفیسی مزین شد و بر فراز فضای باز جلوی گنبدخانه نیز ایوانی مسقف برپا شد. سطح داخلی نیم گنبد ایوان نیز به مقرنسی آجری مزین گشت. در پی انجام این عملیات سطح داخلی ایوان، دست‌خوش نماسازی‌هایی نظیر آنچه در ایوان غربی اتفاق افتاد، شد و کتیبه‌ای با کاشی معرق

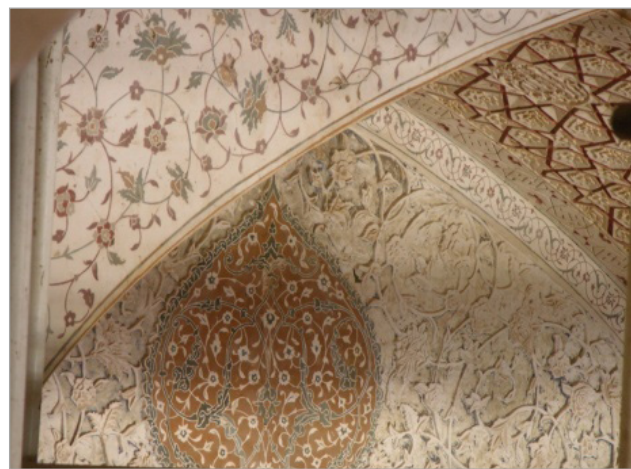
تصویر ۱۹. بخشی از تزئینات تخمه گذاری در محراب گنبدخانه دوره صفوی. (نگارنده)

می‌توان شرح داد؛ «واژه تخمه در طراحی سنتی ایرانی به قطعات و بخش‌های کوچکی از نقش که در دل قطعات و بخش‌های بزرگ‌تر جای می‌گیرند، گفته می‌شود.» (ماهر نقش، ۱۳۶۱: ۳۴). نقش بررسی این تزئینات در این مقاله، دوره زمانی خاصی است که از آنها استفاده می‌شد؛ «رونق تزئینات مُعَرَّق گچی در تزئینات معماری ایران متعلق اوایل دوره صفویه است» (صالحی و دیگران، ۱۳۸۹: ۶۶). اجرای تزئینات تخمه گذاری در کل فضای گنبدخانه به‌خصوص محراب که دارای کتیبه‌ای به تاریخ ۹۲۲ ه.ق. است و وفور آن در بخش گنبدخانه و قوت اجرای آنها مهم‌ترین دلیل

۴. تخمه گذاری، «تزئینات نقاشی گل و بته‌ای بسیار ظریف که قبلاً طرح‌های آن روی لایه گچ کنده و بعد به وسیله مخلوطی از رنگ و گچ ... نرم عسلی پر می‌شود.» (آقاجانی، ۱۳۵۹: ۸۶). دلیل نام‌گذاری این روش را چنین

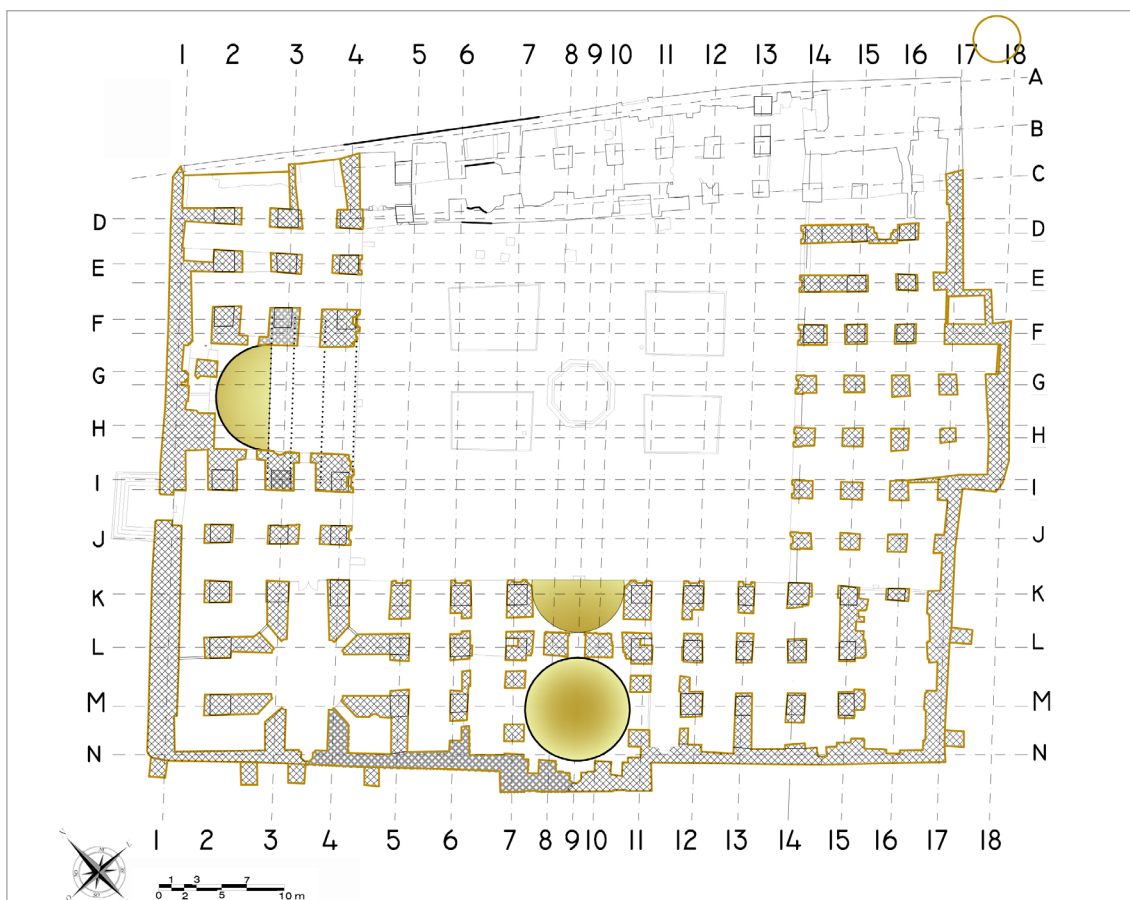
تصویر ۲۱. نقشه دوره چهارم (نگارنده)

۱. تنها کار ساختمانی این دوره که در دیگر مساجد ایران نظیر آن را ندیده‌ایم، ساخت بنایی با پلان چلیپایی در گوشه

جنوب غربی است. برای ساخت این بنا چهار جرز L3، L4، M3 و M4 حذف شدند و گنبدی تک پوسته بر روی فضای مربع حاصل‌شده ساخته شد. هدف از ساخت این بنا نیز به‌طور دقیق مشخص نیست؛ و فقط از طریق دو درب در اضلاع شمالی و شرقی با شبستان‌های اطراف خود ارتباط دارد.

ارتباط بین دو پوسته را برقرار می‌کند، با پلانی مربع به جای گنبدخانه قدیمی، که پلانی مستطیل داشت، است. برای تبدیل مستطیل زمینه گنبد به مربع، از آنجا که دو ضلع به ناوهای شبستان و یک ضلع به ایوان محدود می‌شد، ضلع چهارم (باروی اطراف بنا در جنوب) در بخش گنبدخانه تخریب و کمی عقب‌تر بازسازی شد.

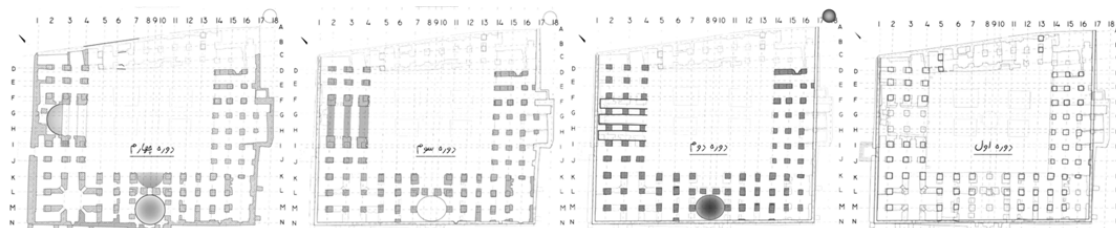
تصویر ۲۲. نقشه‌های دوره‌های اول تا چهارم (نگارنده)

با بررسی دوره‌های مختلف ساخت مسجد، ابهامات وضعیت کنونی (ایوانی رفیع غربی بدون قرینه‌ای در شرق، تک‌منار شمال شرقی، ورودی‌های مسجد و تزئینات دوره‌های مختلف) برطرف شد. نقشه‌های چهارگانه زیر نمایشگر تحولات سازه‌ای، معماری و تزئینات مسجد جامع ساوه که به این صورت قابل شرح است: ۱. سادگی طرح شبستانی مسجد اولیه، خشت به‌عنوان مصالح اصلی، بدون تزئیناتی خاص و سازه‌ای بدون بلندپروازی در دوره اول (اوایل قرن اول ه.ق. تا اواسط قرن پنجم ه.ق.)؛ ۲. تزئینات کتیبه‌های نقاشی بر روی گچ و گنبدی کوچک در ضلع جنوبی و مناره‌ای عظیم در ضلع شمال شرقی در دوره دوم (نیمه قرن پنجم ه.ق. تا اوایل قرن هفتم ه.ق.)؛ ۳. ایوان رفیع غربی و حذف و جایگزینی برخی ناوها و جرزه‌های آنها با سیستم‌های سازه‌ای پیشرفته‌تر (طاق و تویزه آجری) در دوره سوم (قرن هفتم ه.ق. تا اوایل قرن دهم ه.ق.)؛ ۴. برپایی مجدد گنبدخانه جنوبی با ساختاری دو پوسته، ساخت نیم گنبد در بخش انتهایی ایوان رفیع غربی و جلوی گنبدخانه جنوبی، برای بهبود کارکرد سازه‌ای و جلوگیری از رانش‌های احتمالی (در برابر زلزله یا هر نیروی مخرب دیگری)، و تزئینات پیچیده و منحصر به فرد تخمه‌گذاری و درک استحکام و استفاده از سازه‌ای با پلان چلیپایی در دوره چهارم (اوایل قرن دهم ه.ق. تا نیمه قرن سیزدهم ه.ق.).
