احیای یک هویت؛ امکان سنجی باززنده سازی حمام تاریخی خسروآغا*

چکیده

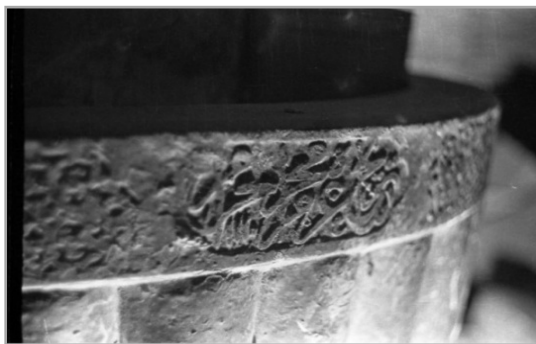
تصویر ۱. کتیبه سنگاب نفیس حمام خسروآغا در سال ۱۳۵۶ (مرکز اسناد سازمان میراث فرهنگی و گردشگری استان اصفهان)

مقارن با اقدام علی‌قلی‌آغا،^۲ برادرش خسروآغا بانی ساخت حمامی به نام خود می‌گردد. با استناد به کتیبه سنگاب بین حمام که بر روی آن عبارت "تاریخ غره محرم الحرام ۱۱۱۰" حک شده است، می‌توان پی به تاریخ احداث بنا برد (شیرازی، ۱۳۷۴: ۱۶). در تصویر شماره ۱ کتیبه سنگاب بین حمام خسروآغا در حالی که تاریخ ۱۱۱۰ هجری قمری بر روی آن حک شده نشان داده شده است.

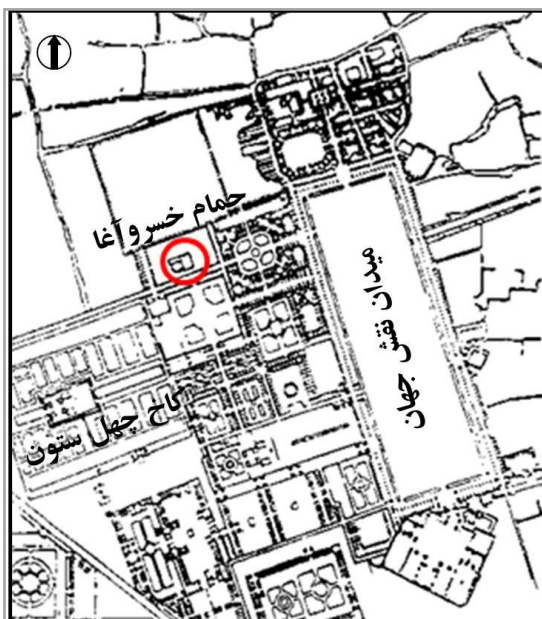
تصویر ۲. موقعیت حمام خسروآغا در نقشه دولت‌خانه صفوی (آیت‌ا...زاده شیرازی، ۱۳۷۳: ۱۷)

تصویری که سیاح آلمانی، انگلبرت کمپفر،^۳ در سال‌های ۸۵-۱۶۸۳ م. از دولت‌خانه صفوی ترسیم نموده است، موقعیت این حمام را در کنار میدان چهارحوض نشان می‌دهد. این تصویر، مرجعی قرار گرفته تا مهندسان مشاور خاص ابرکوه زیر نظر مهندس محمد/امین میرفندرسکی در فاصله سال‌های ۵۷-۱۳۵۳ ه. ش. بتوانند نقشه‌ای از محله حکومتی دوره صفوی تهیه نمایند (آیت‌ا... شیرازی، ۱۳۷۳: ۱۷). در تصویر ۲، بخشی از نقشه دولت‌خانه صفوی که مهندسان مشاور ابرکوه آن را ترسیم کرده‌اند، حمام تاریخی خسروآغا در کنار میدان چهارحوض مشخص شده است.

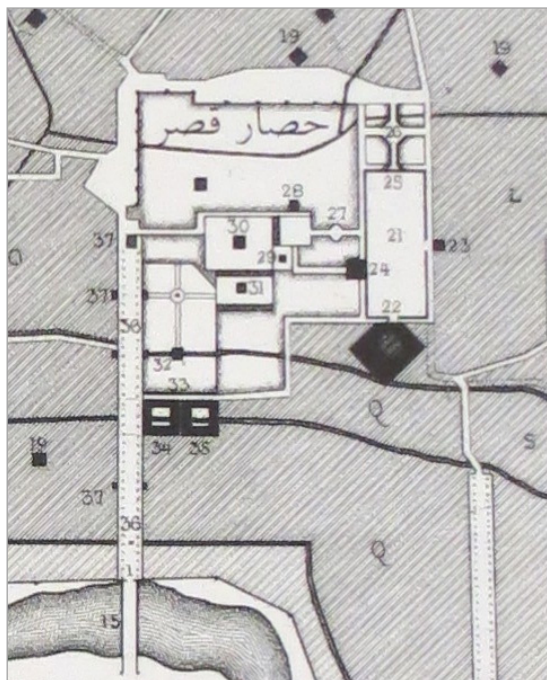
تصویر ۳. موقعیت حمام خسروآغا در نقشه شهر اصفهان کوست، ۱۳۹۰: ۳۸)

نقشه‌ای که معمار فرانسوی، پاسکال کوست،^۴ در دوره محمدشاه قاجار ترسیم کرده، با شماره ۲۸ نشان داده شده است. در کتاب نصف جهان فی تعریف الاصفهان که در زمان ناصرالدین‌شاه قاجار نوشته شده در توصیف حمام خسروآغا نقل شده است: «چندان مبالغه در شکل و استحکام و وسعت و زیبایی آن نموده‌اند که به شرح راست نیاید، جامه‌خانه مثل دیوان‌خانه به نظر می‌آید و گرم‌خانه به کمال اسلوب ساخته شده و الان دایر است، حمام مذکور صحن داخل و خارجش محاذی سطح زمین است و هوای آن مطلقاً غلطتی ندارد، آب آن از چاه است که از گاوچاه کشیده می‌شود به سهولت و این رسم در اصفهان در تمام حمام‌ها^۵ جاری است و هیچ‌یک را از آب نهر جاری آب نمی‌کنند اگرچه آب نهر جنب آن و مسلط بر آن هم باشد» (همان: ۷۹).

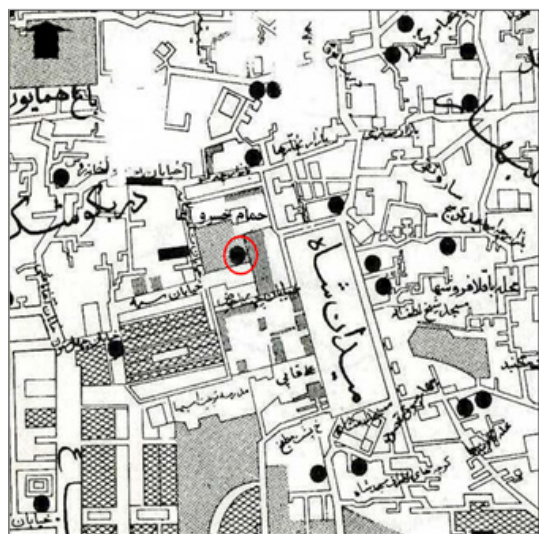
تصویر ۴. موقعیت حمام خسروآغا در نقشه سیدرضاخان (شفقی، ۱۳۸۱: ۳۷۵)

سیدرضاخان در سال ۱۳۰۲ ه. ش.، نقشه‌ای از شهر اصفهان جهت استفاده اداره نظمیه تهیه کرده است. این نقشه، اصفهان قدیم را با بافت سلولی و معابر عمومی (قبل از صنعتی شدن شهر اصفهان) دربر دارد و از این‌رو، واجد کمال اهمیت است؛ چه از آن تاریخ به بعد، با ورود وسایط نقلیه موتوری بافت شهری به شدت با زندگی مردم منطبق می‌گردد (شفقی، ۱۳۸۱: ۳۵۲). در تصویر ۴، موقعیت حمام خسروآغا بر روی نقشه سیدرضاخان نشان داده شده است.

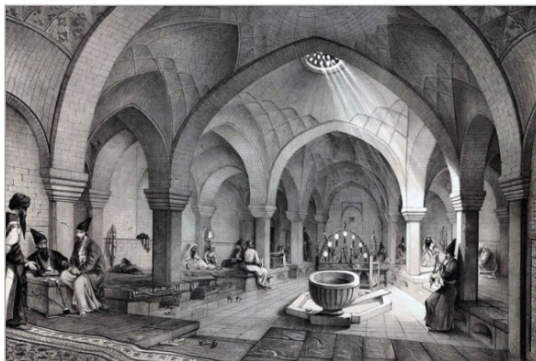
تصویر ۷. طرحی از فضای داخلی بینه حمام خسروآغا از اوژن فلاندن (فلاندن، ۱۳۹۳: ۱۴۱)

در دوره پهلوی دوم، حمام خسروآغا واقع در بر خیابان سپه به چند دکان بزرگ و کوچک تبدیل می‌شود؛ محل کسب می‌گردد و فضاهای بی‌نظیر و اصلی آن یا تخریب و یا تقسیم می‌شود و به‌کلی، به فراموشی سپرده می‌شود (آیت‌الله زاده شیرازی، ۱۳۷۴: ۱۷). تااین‌که بازنشاسی و عملیات مرمّت^۹ حمام خسروآغا بین سال‌های ۱۳۵۴ و ۱۳۵۶ ه. ش. انجام می‌پذیرد. در تصویر ۷، نمایی از فضای داخلی بینه حمام تاریخی خسروآغا که سیاح فرانسوی، اوژن فلاندن،^{۱۰} در فاصله سال‌های ۵۶-۱۲۵۸ ه.ق. / ۱۲۲۱ ه. ش. ترسیم کرده، نشان داده شده است.

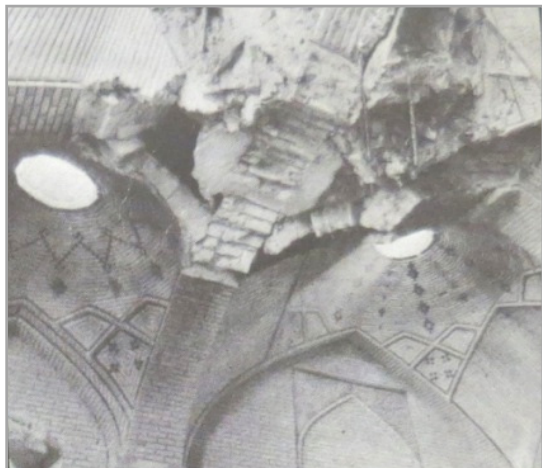
تصویر ۸. انهدام ستون سنگی حمام پس از انفجار در سال ۱۳۵۸ (مرکز اسناد دانشگاه شهید بهشتی تهران)

با استناد به گزارشی که در مجله اثر (شماره یک، بهار ۱۳۵۸) آمده است، در بحبوحه انقلاب نیز عناصر ناشناس (به‌ظاهر ناشناس) از طریق بمب‌گذاری در پای ستون‌های بینه حمام خسروآغا، موجب انفجار در حمام شدند و قصد تخریب حمام را داشته‌اند.^{۱۱} در تصویر ۸، انهدام ستون سنگی بینه حمام در سال ۱۳۵۸ و معلق ماندن تویزه‌ها نشان داده شده است. پس از انفجار سال ۱۳۸ ه. ش. عملیات مرمّت و نصب ستون‌های سنگی جدید در حمام خسروآغا از سوی سازمان میراث فرهنگی و گردشگری استان اصفهان انجام پذیرفت.

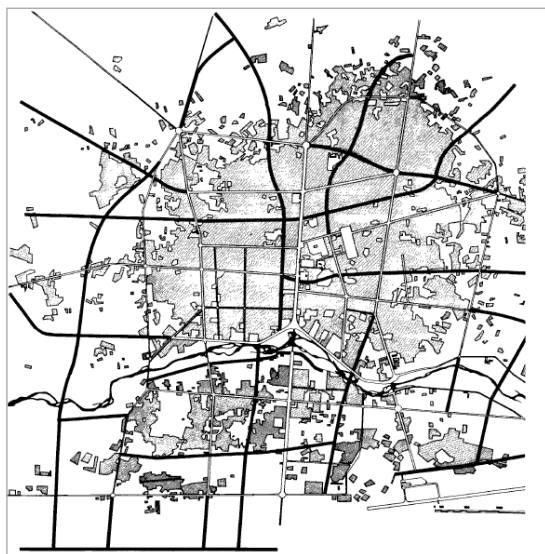
تصویر ۹. نقشه خیابان‌های پیشنهادی شهر اصفهان در طرح جامع کوکس (Proudlove, 1969:33)

در همین مقطع حساس از تحولات اقتصادی، اجتماعی و سیاسی کشور بود که اولین طرح جامع شهری اصفهان در سال ۱۳۳۸ ه.ش. تدوین گردید. برای تهیه این طرح، شهرداری اصفهان و سازمان برنامه، قراردادی با مؤسسه اف.اچ. کوکس به‌منظور طرح جامع توسعه ۲۵ ساله به امضا رسانید. از این‌رو، این طرح جامع به نام طرح کوکس^{۱۲} شهرت دارد (صمیمی، ۱۳۷۷: ۵۸). تحقق این طرح و پیشنهادهای آن، زمینه را برای دگرگونی سازمان کالبدی و فضایی شهر اصفهان به‌دنبال داشت. خیابان‌های پیشنهادی طرح کوکس، بافت کهن شهر را بدون توجه به ارزش‌های فرهنگی و تاریخی‌اش می‌درید. در تصویر ۹، نقشه شهر اصفهان در طرح کوکس نشان داده شده است؛ در این نقشه، خیابان‌های پیشنهادی مشخص گردیده‌اند.

همان‌طور در نقشه مشخص است، امتداد خیابان استانداری از مبدأ حمام خسروآغا، سنگ بنایش از طرح جامع کوکس بنا نهاده شد. در پی همین طرح بود که ساختمان بانک ملت به‌صورتی که نمای آن رو به این خیابان پیشنهادی بود، ساخته شد. در تصویر ۱۰، ساختمان بانک ملت در سمت راست حمام خسروآغا و ساختمان بانک سپه در سمت چپ حمام دیده می‌شود. در این موقع هنوز نمای بانک ملت به‌صورت سفت‌کاری و ورودی اصلی آن از سمت خیابان سپه است. در سال ۱۳۴۸، طرح جامع دیگری به نام طرح ارگانیک پس از طرح کوکس در شهر اصفهان ارائه گردید که متأثر از رونق سیاست‌های اقتصاد کلان و مصرف‌وابسته و فشارهای قطب فولاد بود. این طرح، هر چند حفظ بافت شهر قدیمی را به‌عنوان یک اصل علی‌الظاهر پذیرفته بود ولی در عمل متباین با آن، شهر قدیمی را در معرض تهاجم و فشارهای شدید توسعه قرار داده و مسائل بخش قدیمی شهر را نیز به سکوت برگزار نموده بود. در این طرح همانند طرح کوکس امتداد خیابان استانداری به سمت شمال در دستور کار بود. در این بین شناسایی حمام خسروآغا، مرمت و ثبت آن در سال ۱۳۵۳ ه.ش. باعث گردید، امکان اجرای امتداد خیابان استانداری براساس طرح ارگانیک به‌طور جدی منتفی شود. همچنین، موجب شد ماهیت واقعی طرح جامع ارگانیک به بحث کشیده شده و بی‌اعتبار گردد. حمام خسروآغا با ارزش‌هایش به‌عنوان علامت سؤال‌ی مشخص و سدی درقبال ادامه سیاست شهرسازی اقتصاد مصرفی وابسته عرض‌اندام کرد. حمام خسروآغا نه تنها باعث شد که امتداد خیابان استانداری در سال ۱۳۵۶ ه.ش. و مرحله تهیه طرح‌های تفصیلی حذف گردد بلکه سیزده خیابان که ماهیتی مشابه داشت، از طرح جامع ارگانیک حذف شد و شبکه جایگزین برای آنها ارائه گردید (آیتا...زاده شیرازی، ۱۳۷۴: ۲۵-۲۲)؛ بنابراین در نقشه‌گزینه‌هایی محورهای

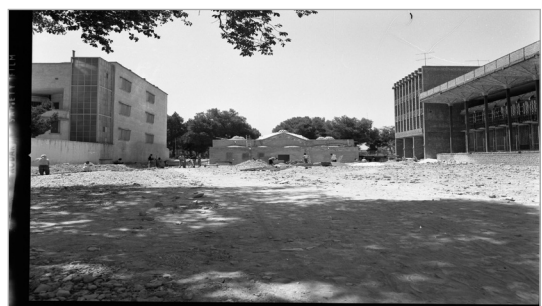
تصویر ۱۰. احداث بانک ملت روبه خیابان احداث‌نشده حکیم، دهه ۵۰ شمسی (مرکز اسناد سازمان میراث فرهنگی و گردشگری استان اصفهان)

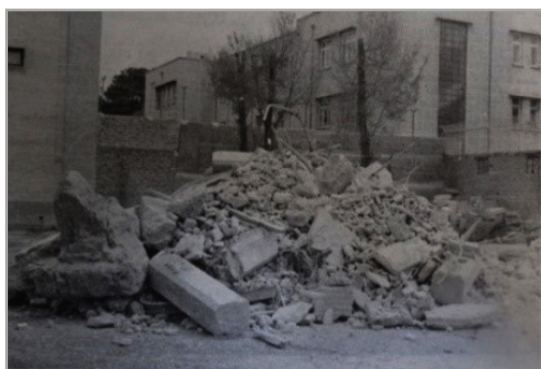
تصویر ۱۱. آوار به جامانده از تخریب حمام خسروآغا در سال ۱۳۷۴ (آیتا...زاده شیرازی، ۱۳۷۴: ۲۶)

مصوب است که در تاریخ ۱۳۷۱/۷/۶ شورای عالی شهرسازی و معماری ایران به‌علت وجود این حمام تاریخی، با احداث امتداد خیابان استانداری (خیابان حکیم)، مخالفت کرده بود (خبرنامه داخلی نظام مهندسی اصفهان، ۱۳۷۴: ۱۵). سرانجام در ساعت ۲ نیمه شب بیست و سوم فروردین سال ۱۳۷۴ بود که عده‌ای ناشناس (به‌ظاهر ناشناس) بعد از قطع نمودن کلیه سیم‌های خطوط تلفن سازمان میراث فرهنگی در آن محدوده از جمله خطوط تلفن چهل‌ستون و رکیب‌خانه به حمام خسروآغا حمله کردند و این بنای تاریخی را با لودر با خاک یکسان کردند؛ و روی آن را آسفالت ریختند به‌نحوی که بامداد ۲۳ فروردین ۱۳۷۴ اثری از حمام تاریخی خسروآغا بجز قطعات متلاشی‌شده آن برج‌مانده بود. در تصویر ۱۱، قطعاتی از مصالح بنای حمام تاریخی خسروآغا در بامداد ۱۳۷۴/۱/۲۳ نشان داده شده است.

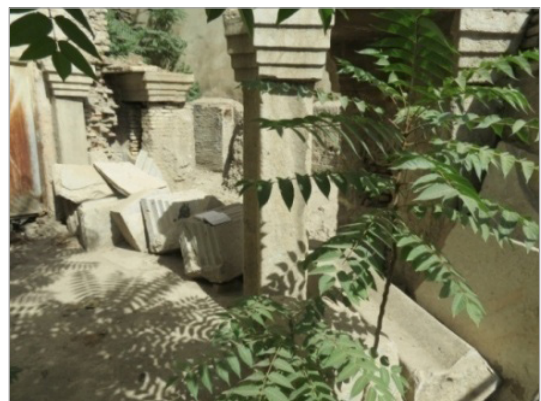
تصویر ۱۲. ستون‌ها و سرستون‌های گرم‌خانه حمام خسروآغا (نگارندگان، ۱۳۹۴)

در وضع حاضر تعدادی از ستون‌ها و سرستون‌های گرم‌خانه حمام موجود است. پس از برپایی آنها و جایگزین کردن قسمت‌های معدوم شده و اجرای جرزهای دور تا دور بینه، امکان بنای تاق‌ها و گنبد اصلی گرم‌خانه به‌وجود می‌آید. در تصویر ۱۹، طرحی از بازسازی تویزه‌ها و گنبد فضای گرم‌خانه حمام خسروآغا نشان داده شده است.

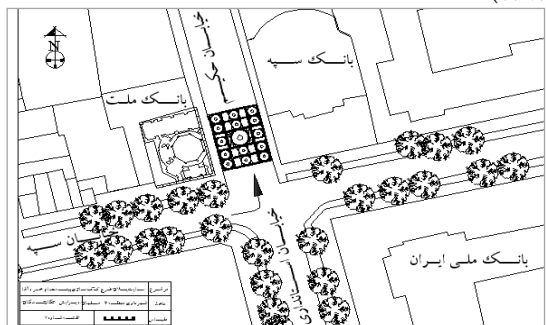
تصویر ۱۳. اجرای کف‌سازی در قسمت بینه بر روی خیابان (نگارندگان)

براین اساس در ارائه این شیوه از باززنده‌سازی، قرار نیست که ساختمان حمام دوباره‌سازی گردد و فقط ستون‌های سنگی و وضع موجود آن مورد بحث است. بنابراین ابتدا ساختمان مجاور که به حریم گرم‌خانه حمام خسروآغا وارد شده، حذف گردید تا پلان گرم‌خانه به صورت کامل مشخص شود. پس از حذف الحاقات ذکر شده، ستون‌ها و سرستون‌های موجود که پراکنده شده بودند، طبق هندسه بنا در جای خود و کمبودهای موجود یا وصالی یا طبق نمونه‌ها (ولی سنگ و رنگی همخوان ولیکن با تفاوت‌هایی در نما) ساخته شده و در محل مناسب نصب خواهند شد. همان‌طور که در حال حاضر، بخشی از فضای بینه حمام خسروآغا در زیر خیابان مدفون شده و خود را به عنوان یک واقعه تاریخی ناخوشایند مطرح نموده است؛ در ادامه این طرح بازنمایی، برای قسمت بینه حمام طرح کف‌سازی با مصالح بنایی ارائه گردیده است. در این شیوه، پلان معکوس بینه حمام در جای خودش بر روی کف خیابان اجرا شده است. در تصویر ۱۳، طرحی از اجرای کف‌سازی پلان معکوس بینه حمام در محل اصلی خود بر روی کف خیابان نشان داده شده است. در این طرح، تویزه‌ها به صورت آجرهای هره، ستون‌ها به صورت یک سنگ پلاک به ابعاد مقطع ستون سنگی بینه و طرحی ساده‌شده از تزیینات کاربردی بینه است که با آجر هره در کف خیابان اجرا شده است.

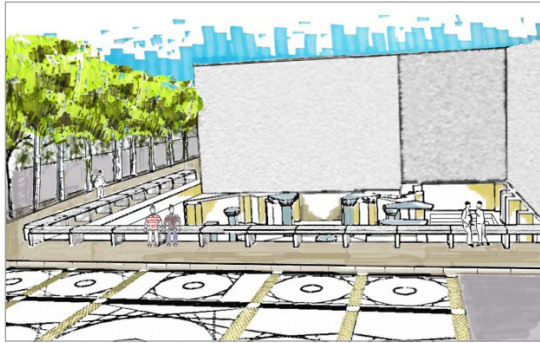
تصویر ۱۴. طرحی از برپایی ستون‌ها و نیمکت‌های سنگی گرم‌خانه و کف‌سازی بینه حمام خسروآغا (نگارندگان)

از بخش‌های جانبی این طرح، ارائه نوعی حریم به وسیله نیمکت‌های سنگی دور گرم‌خانه حمام است. در این بخش، به این نکته توجه شده که وجود نیمکت‌ها علاوه بر محدود نکردن

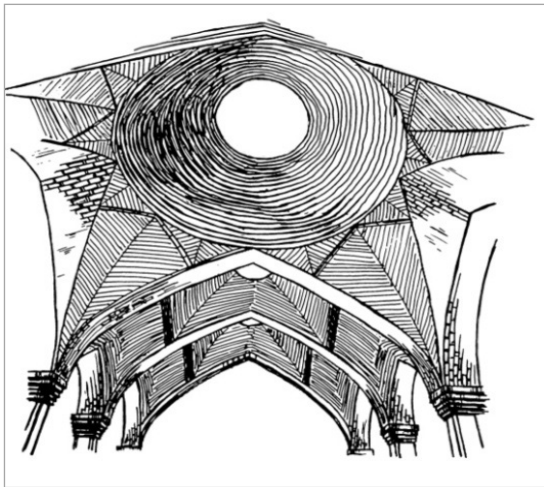
تصویر ۱۵. طرحی از اجرای تویزه‌های و پوشش تاق بینه حمام خسروآغا (نگارندگان)

در این طرح، ساخت‌وساز جدیدی بر اساس مستندات تاریخی و با استفاده از مصالح عمدتاً نو که با ماده تاریخی موجود تلفیق شده، صورت گرفته است. حفاری محل برای جمع‌آوری آوارها و رسیدن به بقایای مدفون شده در کف بینه حمام الزامی است؛ تا بر اساس وضع موجود (بعد از حفاری)، نقشه‌ها و عکس‌های قدیمی اقدامات لازم برای بازسازی قسمت‌های تخریب‌شده صورت گیرد. از مهم‌ترین بخش‌های اجرایی در این قسمت، برپایی ستون‌ها و سرستون‌های سنگی بینه حمام است تا پس از آن، امکان اجرای تویزه‌ها و پوشش بین تویزه‌ها امکان‌پذیر گردد. در تصویرهای ۱۵ و ۱۶، طرحی از برپایی ستون‌ها، سرستون‌ها، تویزه‌ها و تاق‌های بینه حمام خسروآغا نشان داده شده است.

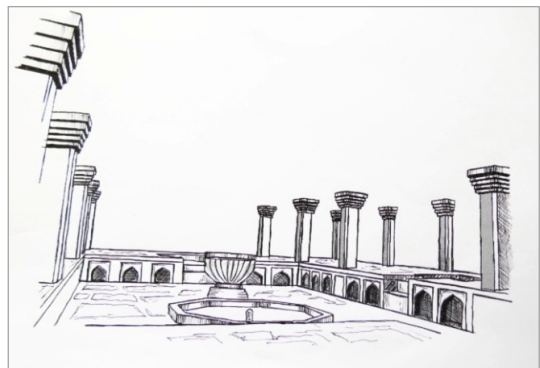
تصویر ۱۶. طرحی از برپایی ستون‌ها و سر ستون‌های بینه حمام خسروآغا (نگارندگان)

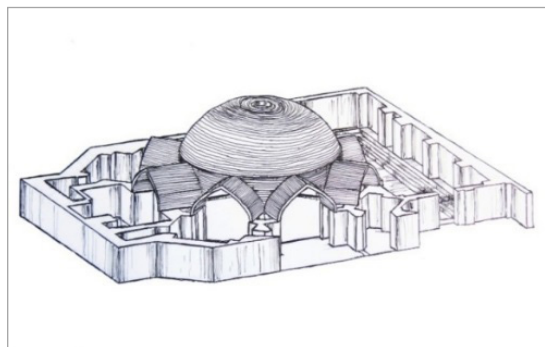
تصویر ۱۹. طرحی از اجرای پوشش گنبد گرم‌خانه حمام خسروآغا (نگارندگان)

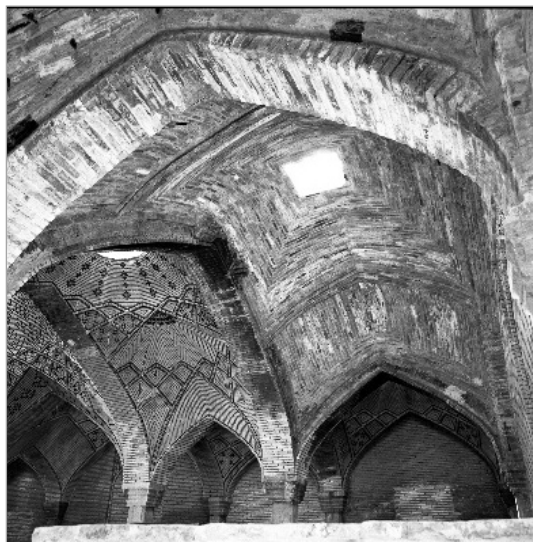
تصویر ۱۷. تفاوت اجرای تاق بازسازی شده و تاق اصلی در بینه حمام خسروآغا در سال ۱۳۵۶ (مرکز اسناد سازمان میراث فرهنگی و گردشگری استان اصفهان)

هنگامی که در سال ۱۳۵۶ ه.ش، حمام برای اولین بار اصولی مرمت می‌شد بازسازی تاق‌های فروریخته بسیار ساده و قابل تشخیص از قسمت‌های اصلی انجام پذیرفته شده بود. بنابراین در روند بازسازی تویزه‌ها و پوشش بین آنها از برپایی هیئت کلی بنا الگوبرداری شده است. در تصویر ۱۷، تفاوت اجرای بین بازسازی تاق بینه حمام خسروآغا با نمونه‌های اصلی آن نشان داده شده است. این تفاوت هم در شیوه اجرا و هم در فقدان تزیینات زیر تاق‌های اصلی مشهود است. در ادامه این بازسازی برای خوانش خطوط پلان گرم‌خانه حمام نیاز است ساخت‌وسازهایی که در

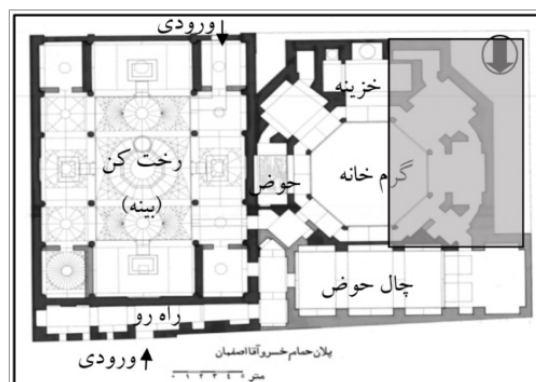
تصویر ۱۸. پلان حمام خسروآغا (مرکز اسناد سازمان میراث فرهنگی و گردشگری اصفهان)

حمام علی‌قلی‌آغا مشاهده کرد. در تصویر ۱۸، پلان گرم‌خانه حمام خسروآغا و بخشی که در تصرف ساختمان مجاور آن است در سمت راست تصویر دیده می‌شود.

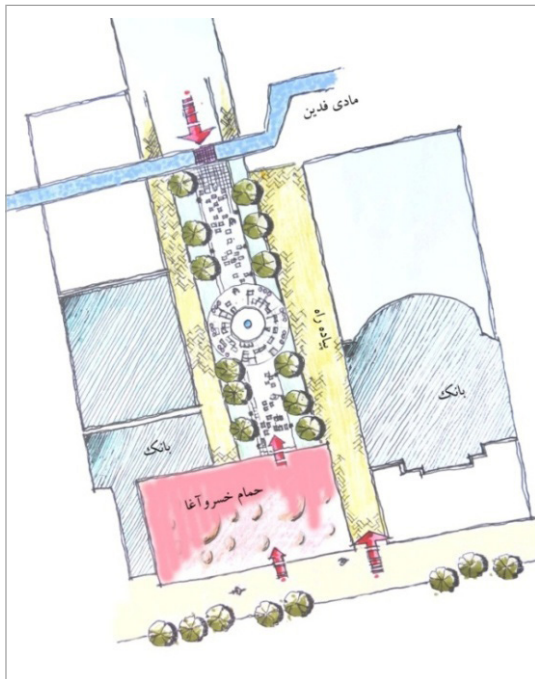
تصویر ۲۱. طرحی از سایت پلان فضای پشت حمام پس از باززنده‌سازی (نگارندگان)

از مزایای این طرح، پدید آمدن بستری برای احیای شاخه‌ای از مادی فدین است که پس از عبور از کاخ چهل‌ستون از پشت حمام خسروآغا می‌گذشته و وارد میدان نقش جهان می‌شده است. این زمینه‌ای برای باززنده‌سازی فضای شهری در این محدوده از دولت‌خانه صفوی قلمداد می‌شود. این نکته در طرح تفصیلی منطقه تاریخی اصفهان در سال ۱۳۷۱ دیده شده بود. در تصویر ۲۱، طرحی از سایت پلان محوطه پشت حمام خسروآغا و ارائه طرح پیاده‌راه شدن آن پیشنهاد شده است. در این طرح، به باززنده‌سازی مادی فدین به‌عنوان یک شاخص از فضای شهری تاریخی اصفهان توجه شده است.

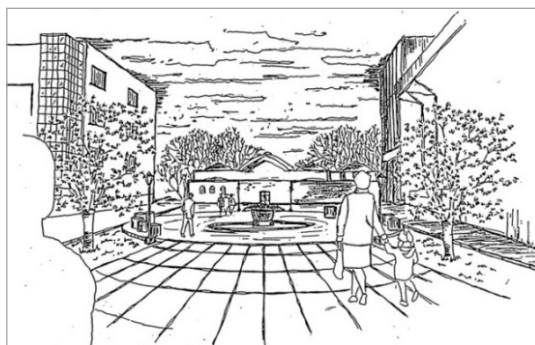
تصویر ۲۲. طرحی از فضای پشت حمام پس از باززنده‌سازی (نگارندگان)

برای دستیابی به این مقصود (باززنده‌سازی فضایی تاریخی) و نظر به ایجاد فضایی جاذب برای گردشگران با قراردادن پاره‌ای عملکردهای خاص، مبلمان شهری و طراحی محیط و منظر در محور مادی، علاوه بر حفظ هویت تاریخی بافت می‌توان به بازیافت خاطره جمعی در شهر و نیازهای تفریحی، روحی و روانی شهروندان پاسخ داد. در تصویر ۲۲، منظری از فضای پشت حمام خسروآغا پس از باززنده‌سازی ارائه شده است. در این طرح، یک فضای شهری با نگاه به تاریخ گذشته زنده گردیده است.

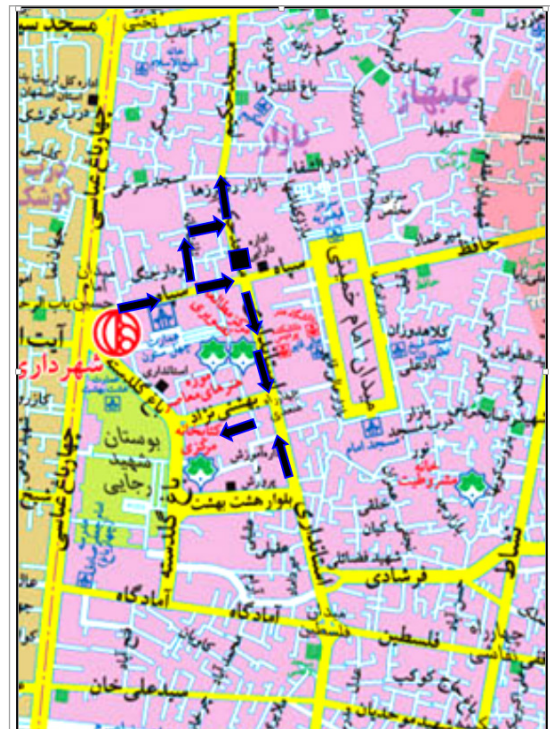
تصویر ۲۰. طرحی پیشنهادی برای اتصال محور سپه به حکیم از کوچه تلفن‌خانه (نگارندگان)

در این گزینه پیشنهادی که در تصویر ۲۰ نشان داده شده است، مسیر خیابان سپه برای متصل شدن به خیابان حکیم از طریق کوچه تلفن خانه انجام می‌پذیرد و مسیر تردد اتومبیل‌ها در خیابان استانداری حد فاصل خیابان بهشتی نژاد و حمام خسروآغا از شمال به سمت جنوب است. از این بابت، حجم ترافیک در این بافت تاریخی آرام‌سازی می‌شود. وجود خیابان باغ گلدسته عنصری کمکی در زمینه برقراری تردد در این محدوده قلمداد می‌گردد.

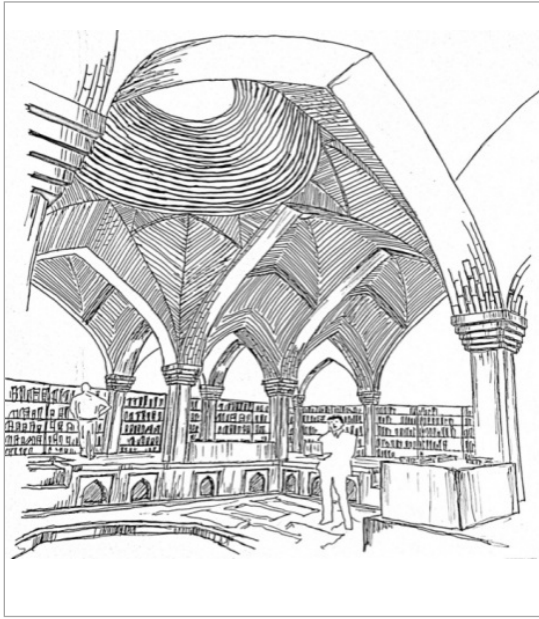
تصویر ۲۵. فضای داخلی حمام خسروآغا هنگام تبدیل شدن به فروشگاه کتاب (نگارندگان)

همان‌طور که بیان شد، عایدات حمام خسروآغا صرف استنساخ کتب می‌شده که این نشان‌دهنده حد‌والایی از رشد و تعالی فکری مردم آن دوران است. اینک بی‌ربط نمی‌نماید که فضای داخلی حمام خسروآغا پس از بازسازی به فروشگاه کتاب و محصولات فرهنگی در خصوص آشنایی بیشتر افراد داخلی و خارجی با روزگار گذشته و حال شهر اصفهان تبدیل گردد. این اقدام، هم در کوتاه مدت و هم در بلند مدت اثراتی به همراه دارد که موجب می‌گردد افراد جامعه نسبت به هویت مکان‌های فرهنگی و تاریخی پیرامون خود، آگاهی پیدا کنند و نسبت به آن حس تعلق داشته باشند. در تصویر ۲۵، طرحی از فضای بینه حمام خسروآغا هنگامی که کتاب‌فروشی شده، دیده می‌شود.

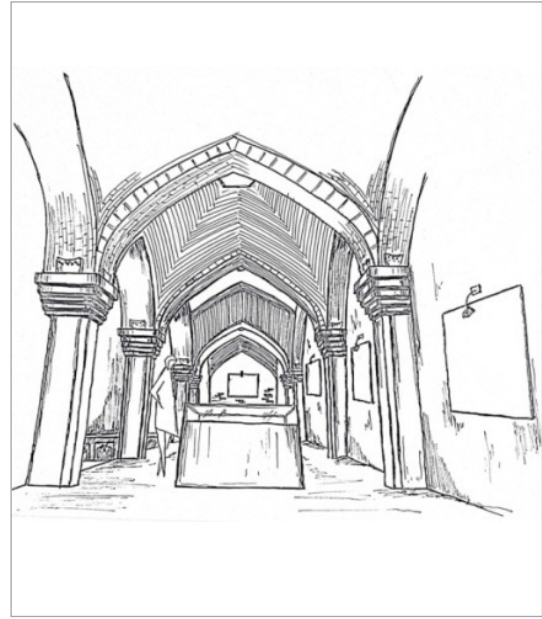
تصویر ۲۳. فضای بینه حمام خسروآغا با طرح نمایشگاه عکس‌های آثار تاریخی (نگارندگان)

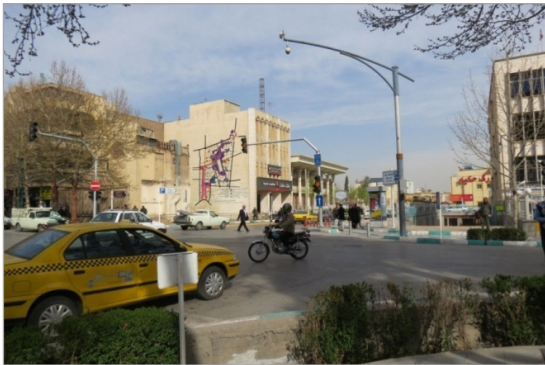
تصویر ۲۶. ترسیم طرح جامع تفصیلی مرکز تاریخی شهر اصفهان بر روی دیوار بانک همجوار حمام خسروآغا (نگارندگان)

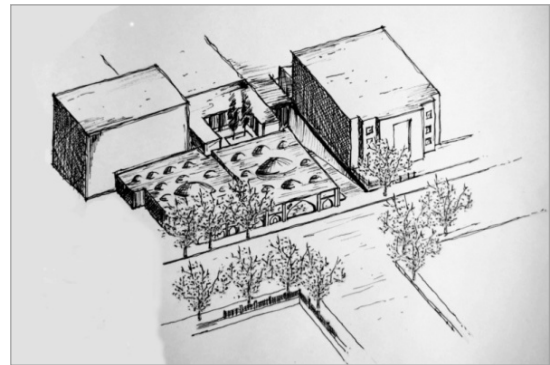
تصویر ۲۴. فضای حمام خسروآغا و ایده الحاق فضایی در جبهه شمالی آن (نگارندگان)

درون بافت تاریخی هستند؛ بنابراین باید روح زمان حاضر را القا و بیان کنند. در عین حال در طرح آنها باید به زمینه تاریخی که در متن آن قرار گرفته‌اند، توجه شود. طرح بناهای میان‌افزا باید بر مبنای تجزیه و تحلیل منظم و روشن ریخت‌شناسی تاریخی بافت شهری موجود و عملکرد آنها استوار باشد. در اصل، باید هدف عمده طرح، تکمیل و پر کردن فضاهای خالی در بافت شهری باشد. راه‌حل‌ها و مسائل مربوط به طراحی این‌گونه بناها، براساس ارزش‌ها و سنت‌های فرهنگی خاص منطقه تاریخی موردنظر، نوع وضعیت ساختاری‌های موجود و میزان همگونی با محیط متفاوت است (قدیری، ۱۳۸۵: ۱۶). در تصویر ۲۴، حجم کلی مجموعه حمام خسروآغا و قسمت‌های تازه احداث آن با رویکرد تبدیل شدن به مرکز اصفهان‌شناسی، نشان داده شده است.

در پاسخ به نحوه ساخت‌وساز بناهای میان‌افزا در بافت‌های تاریخی با طیف گسترده‌ای از انواع روش‌ها و تکنیک‌های متنوع روبرو هستیم. ساختاری که در ارائه این طرح پیشنهاد گردیده ساختاری ناپیدا است که در پشت فضای حمام پنهان گردیده و در مقابل آن، خودنمایی نمی‌کند. در این طرح، از قسمت پشت بینه حمام خسروآغا به عنوان یک ضلع از یک فضای حیاط مرکزی استفاده شده و سه طرف دیگر به وسیله ساختمانی U شکل احاطه گردید؛ که باعث خلق فضایی درون‌گرا، خاص معماری سنتی ایرانی شده است. در اجرای این طرح قسمت تلفیقی با فاصله از کالبد حمام خسروآغا ساخته شده و از نظر ارتفاعی هم‌سطح با کد ارتفاعی ساختمان حمام بنا گردیده است. برای جلوگیری از تقلید از المان‌های معماری دوره‌های گذشته سعی شده از فرم‌های ساده‌شده در خلق این بنا استفاده شود ولیکن برای هماهنگ‌بودن با معماری گذشته از تناسبات آن معماری در ساخت این بنا بهره گرفته شده است.
