تحلیل استاتیکی و راستی آزمایی نحوه شکل‌گیری ترک‌های ثانویه ناشی از نشست در دیوارهای بدون بازشو

Static Analysis and Verification of Secondary Cracks Formation Caused by Settlement in the Walls without Openings

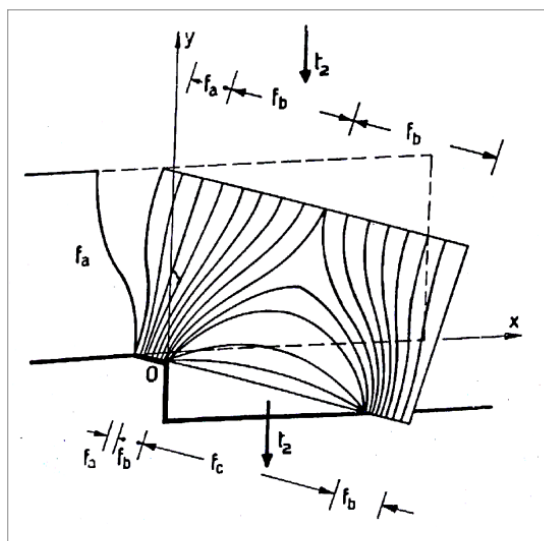
تصویر ۶. نشست بلند ابتدای دیوار و خطوط ایزواستاتیک (Mastrodicasa, 2012: 178)

ماستارو دی کارزا، شکل‌گیری و ایجاد نشست ثانویه میانه دیوار را پس از ایجاد نشست بلند ابتدای دیوار (تصویرهای ۵ و ۶)، به همراه شکل‌گیری ترک‌های اولیه (حاصل از نشست بلند ابتدای دیوار) و ثانویه (حاصل از نشست میانه دیوار)، بیان نموده و آنها را با استفاده از مدل‌های آزمایشگاهی به دست آورده است. (Ibid: 178-180)

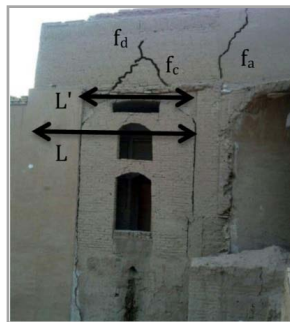
تصویر ۳۵. نمونه دوم (نگارندگان)

تصویر ۳۵، ترک‌ها را در دیواری نشان می‌دهد که دچار نشست سر دیوار گردیده است. در این تصویر نیز ترک‌ها طی مراحل مختلف به‌صورت اولیه و ثانویه ایجاد شده‌اند که تحلیل مراحل شکل‌گیری و ایجاد آنها بدین شرح است.

با وقوع نشست در سمت چپ تصویر، دیوار بالایی اسپر دچار نشست سر دیوار می‌گردد. به طوری که در تصویر ۳۵ مشاهده می‌شود، $L > h/2$ است لذا ترک f_a رخ می‌دهد. پس از ایجاد و رشد ترک f_a و تثبیت مجدد ابتدای دیوار (سر دیوار) در سمت چپ، شرایط برای شکل‌گیری ترک‌های ثانویه مهیا خواهد شد.

۱. در ناحیه میانی یک قسمت بدون ارتباط و اتصال با زمین ایجاد می‌گردد که شبیه حالت نشست در میانه دیوار برای دیوار روی اسپر خواهد بود. طول این ناحیه بدون تکیه‌گاه تقریباً برابر با طول اسپر است و آن‌گونه که در تصویر ۳۵ هم ملاحظه

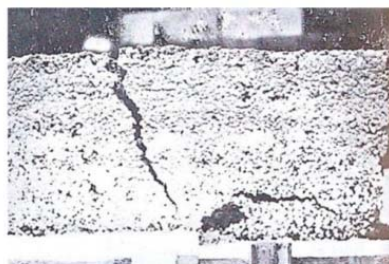
ماستارو دی‌کازا (۲۰۱۲) اقدام به شبیه‌سازی و ساخت مدل آزمایشگاهی دیوار نموده و سپس نشست بلند ابتدای دیوار را به آن اعمال کرده است. آن چنان‌که در تصویر ۳۶ قسمت (a) مشاهده می‌شود، پس از وقوع نشست بلند ابتدای دیوار، ترک f_a ایجاد گردیده است. پس از تثبیت نمونه در شرایط جدید و بنابر فضای خالی شکل گرفته زیر قسمت نشست کرده، ترک ثانویه f_c در حال به وجود آمدن است. به طوری که در قسمت (b) از تصویر مذکور مشاهده می‌شود در ادامه، ناحیه‌ای که ترک f_c ایجاد شده بود، کاملاً جدا شده و در آستانه محل نشست، ترک قائم F در مرحله سوم به وجود آمده است.

تصویر ۳۶. مدل آزمایشگاهی شکل‌گیری ترک‌های اولیه و ثانویه در نشست بلند سر دیوار (Mastrodicasa, 2012: 180)

دیگر این‌که به‌منظور نشان‌دادن توافق و انطباق بین مدل‌های آزمایشگاهی، مطالعات تئوری و نمونه‌های واقعی، حالت نشست بلند ابتدای دیوار و شکل‌گیری ترک‌های اولیه و ثانویه که ماستارو دی‌کازا در آزمایشگاه شبیه‌سازی انجام داده، آورده شده است.
