آسیب‌شناسی کتیبه معرق سنگ و کاشی خدای خانه مسجد عتیق شیراز*

The Pathology of Mosaic Stone-and-Tile Inscription in the Khodaikhaneh of Shiraz's Atiq Mosque

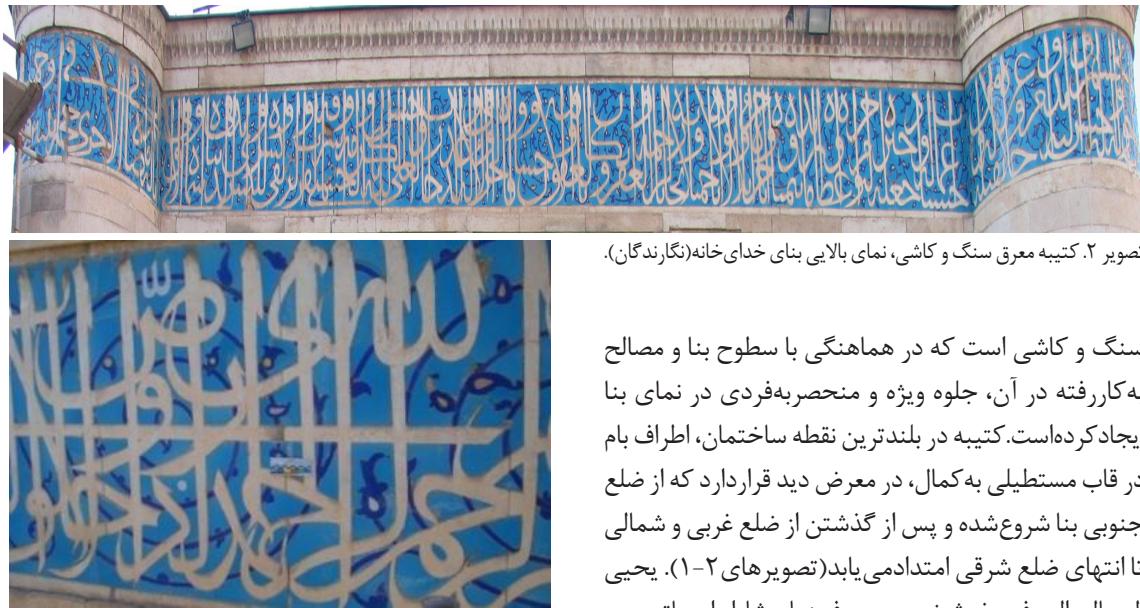
تصویر ۲. کتیبه معرق سنگ و کاشی، نمای بالای بنای خدای خانه(نگارندگان).

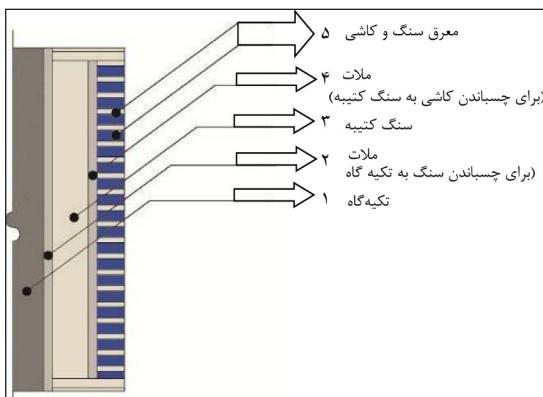
تصویر ۳ طرح ترسیمی از مقطع کتیبه بالای بنای خدای خانه: ۱- نکیه گاه-۲- ملات (برای چسباندن سنگ به نکیه گاه)-۳- سنگ کتیبه-۴- ملات (برای چسباندن کاشی به سنگ کتیبه)-۵- معرق سنگ و کاشی (نگارندگان).
 شرق ضلع جنوب، از بدن سفالی لعب سفید بخش غرب جبهه جنوب و بخش مرکزی جبهه شرق، از بدن سفالی لعب فیروزه‌ای بخش غربی و شرقی پیل‌پای جنوب‌شرقی، از بدن سفالی لعب لاچورد انتهای بخش جنوبی جبهه شرقی و انتهای پیل‌پای شمال‌شرق و (۵ نمونه) هم از لعب زرد بخش‌های شرق ضلع جنوب، ۱- انتهای پیل‌پای شمال‌شرق، ۲- بخش شرقی پیل‌پای جنوب‌شرق، ۳- بخش غربی پیل‌پای جنوب‌شرق، ۴- بخش مرکزی جبهه شرق. همچنین، (۲ نمونه) از ملات پشت کاشی‌ها و (۲ نمونه) از بست فلزی برداشته شد. نمونه‌برداری از سنگ اصلی، از بخش انتهایی قسمت غربی پیل‌پای جنوب‌شرق و بخش شرقی پیل‌پای جنوب‌شرقی و بخش مرکزی جبهه جنوب آن انجام شد و از سنگ مرمتی، از بخش انتهایی شرقی جبهه جنوب و بخش مرکزی ضلع جنوب و قسمت شرقی جبهه شرق آن، صورت پذیرفت.

درادامه، برای آنکه کتیبه مرنی و خواناتر شود، بخش‌های زمینه این قطعات سنگ با قطعه‌های بریده شده کاشی که از نقوش اسلامی تراشیده و کنار هم دیگر به شکل قطعه‌ای بزرگ درآمده، زینت یافته است. با استناد بر شواهد دیداری و مشاهده اثر نامبرده و گفتگو با استادان اهل فن، کاشی‌های معرق تا آج‌کاکه امکان داشته به شکلی که حروف متن کتیبه مانع از پیوستگی آن نشود، به صورت یکپارچه اجرا شده‌اند و این، برخلاف چیزی است که نخست، پیش از بررسی دقیق تصور می‌شد. پس از تکمیل مراحل نقر متن، کاشی‌های روسی هر قطعه سنگ به صورت جداگانه اجرا و سپس، قطعات سنگ کنار هم چیده شده‌اند. نصب کاشی‌ها بر سنگ بنابر نتایج به دست آمده از مطالعات آزمایشگاهی، با گچ بوده است. در معرق کاری این کتیبه، چه در انتخاب نقش و رنگ و چه در تراش کاشی‌ها، دقت بسیاری شده است. آن‌گونه که می‌توان گفت، متن کتیبه با ترتیب کاشی معرق در زمینه آن تکمیل شده است. برای درک بهتر از ترتیب قرارگیری اجزای کتیبه مورد بررسی، طرح شماتیک آن ارائه شده است (تصویر ۳).

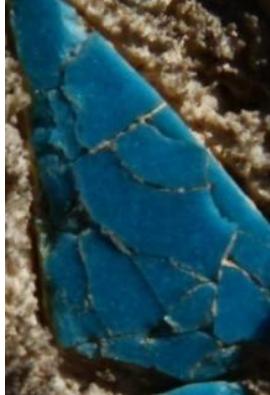
نصب نشدن و اتصال صحیح کاشی‌های معرق هنگام اجرای تزئینات که به دلایلی همچون قرار گیری کاشی در نزدیکی سنگ روی می‌دهد، همراه عوامل محیطی به ویژه رطوبت ناشی از نزولات جوی (نفوذ رطوبت از طریق بنده‌ای بین کاشی‌ها)، منجر به انبساط بدن شده و تنش بین لعب و بدن را به وجود می‌آورد. با تکرار این روند طی سال‌ها بدون پیشگیری از نفوذ رطوبت، بر کاشی‌ها آسیب‌هایی وارد می‌کند که درنهایت، سبب تردیدار شدن لعب می‌شود. گاه در سطح ترک‌ها، رسوب نمک‌ها دیده می‌شود که نشانگر تبلور نمک‌ها در بدن کاشی است که به تدریج با تبخیر رطوبت، نمک‌های موجود در بدن از میان ترک‌ها روی سطح آمده و آثار آشکاری از خود بر جای گذاشته‌اند (تصویرهای ۶-۷).

تصویر ۶. نفوذ رطوبت از طریق درزهای بین کاشی و ایجاد ترک در سطح لعب بر اثر تنفس بین لعب و بدن (نگارندگان).

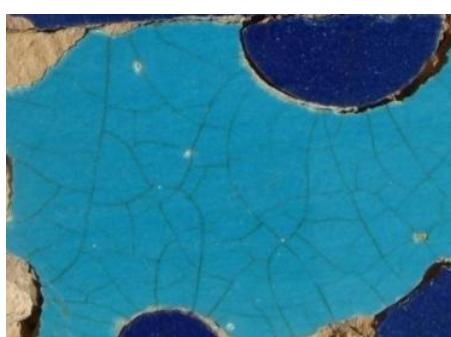
بسیاری از ترک‌های لعب‌های کاشی‌های کاشی‌های کتیبه به مرور زمان ایجاد شده به گونه‌ای که، به شکل شاخه‌ای در سطح آن گسترش داشته باشد (تصویر ۵). دلیل ایجاد این آسیب را می‌توان در دو مورد بیان داشت: ۱- احتمال دارد انقباض لعب، مدتی پس از خروج از کوره صورت گرفته باشد چون گاهی لعب به زمان احتیاج دارد تا به دمای محیط برسد. ۲- ناشی از تخلخل باز بدن است که نتایج به دست آمده از آزمایش‌ها بر بدن کاشی‌ها، میزان تخلخل باز در بدن کاشی‌ها را به طور متوسط ۲۶٪ نشان می‌دهد که بدن با جذب رطوبت محیط به تدریج، منبسط‌می‌شود و با انبساط بدن، لعب تحت کشش قرار گرفته و ترک می‌خورد.

تصویر ۵. وجود ترک شبكه‌ای در سطح لعب کتیبه (نگارندگان).

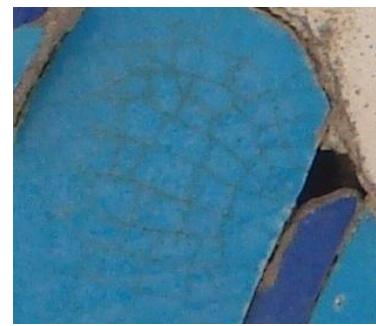
گاه ترک‌هایی که روی سطح لعب‌های کاشی‌های کتیبه دیده می‌شوند به شکل توری و شبکه‌ریز است (تصویر ۴). علت ایجاد این ترک‌ها را می‌توان تفاوت بسیار میان انقباض لعب نسبت به بدن آن دانست. چرا که، بر اثر تغییرات دما، لعب بیشتر منقبض می‌گردد و به شکل توری با زاویه‌هایی نزدیک به ۹۰ درجه نسبت به یکدیگر نمودمی‌یابد (نورتن، ۱۳۷۵: ۴۶۳).

این ترک‌ها، مربوط به زمانی است که بدن‌های لعب خود را کوره ببرون آمده و با کاهش دما تا دمای محیط، بدن و لعب با سرعت یکسان منقبض نشده و سبب ایجاد ترک در لعب گردیده و سپس شبکه‌ریزی از ترک‌ها گسترش یافته است.

تصویر ۴. وجود ترک شبکه‌ای در سطح لعب کتیبه (نگارندگان).

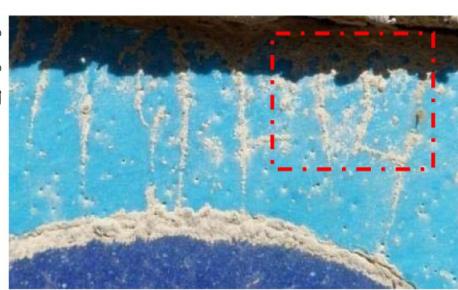
تصویر ۷. تبلور نمک در سطح ترک (نگارندگان).

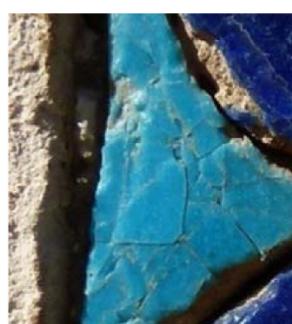
آسیب‌های انسانی نیز از عوامل مهم در پیدایش ترک و ریزترک هستند. این آسیب، بیشتر خود را به شکل تأثیر عوامل مکانیکی همچون ضربه در مرحله ساخت کاشی معرق نشان می‌دهد. بدین ترتیب که، بر اثر ضربه تیشه در مرحله تراش قطعات کاشی، ریزترک‌هایی در لبه قطعات به وجود می‌آید. درواقع، تراش کاشی‌ها، سبب خدشه‌دار شدن سطوح لعب گردیده، لعب هم بسته به میزان شدت ضربه آسیب می‌بیند و باعث شده لعب تا مرحله جدایش از سطح بدنه پیش‌رود و در حضور عوامل محیطی گسترش یابد (تصویرهای ۸-۹).

تصویر ۸. وجود ترک در لبه‌های کاشی و جدایش لعب از سطح آن بر اثر ضربه تیشه کاشی تراشی (نگارندگان).

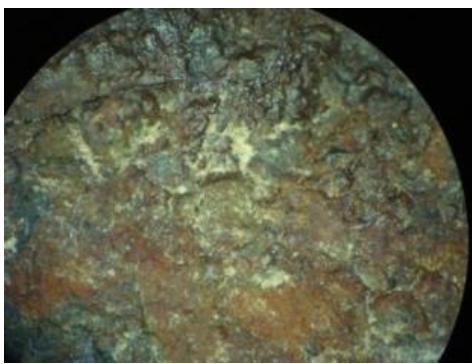
تصویر ۱۴. عکس میکروسکوپی از بست فلزی با بزرگنمایی (100X) (نگارندگان).

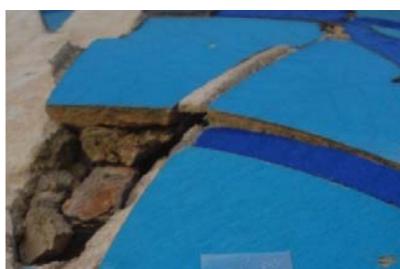
تصویر ۱۷. طبله کردن و ریختگی کاشی‌های کتیبه (نگارندگان).

نقاط فعل شیمیایی و باعث تبلور دبورهای ریز گچ می‌شود. این روند، هم‌چنان با ورود مجدد آب ادامه می‌یابد. همراه این روند، سطوح درهم رفته بلورهای گچ نیز به نسبت از هم گسسته می‌شوند و درنتیجه، ساختار گچ به راحتی با کمترین میزان تماس مکانیکی فرو می‌ریزد (میش مست: ۱۳۸۵: ۶۸). در (تصویر ۱۶)، تصویر میکروسکوپ الکترونی رویشی که از ملات پشت کاشی‌ها گرفته شده، قابل مشاهده است که این واکنش، سبب ریختگی کاشی‌ها شده است (تصویر ۱۷).

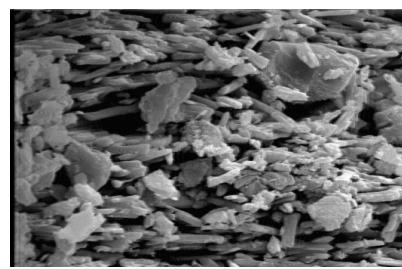
تصویر ۱۶. تصویر الکترونی رویشی از ملات کچ پشت کاشی‌ها با بزرگنمایی (X1000) (نگارندگان).

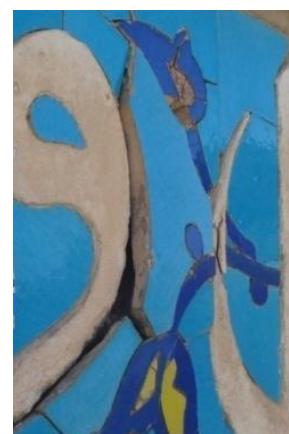
گاه در کاشی‌های معرقی که تحت تأثیر عوامل آسیب‌رسان بدون جدایش از سطح و ریختگی آن هستند، گستگی‌هایی به وجود می‌آید که خود را به گونه طبله کردن نشان می‌دهد. این امر درنهایت، تحت تأثیر عوامل محیطی سبب ریختگی خواهد شد. به دلیل کاربرد بسته‌های فلزی در کتیبه هنگام بازسازی بنا و قرار گیری کتیبه در فضای باز که موجب نفوذ رطوبت به پشت کاشی‌ها شده، این رطوبت سبب خوردگی بست فلز آهنی گردیده و درنتیجه تأثیر عوامل محیطی، بست مغز فلزی ندارد (تصویر ۱۴). ضمن اینکه، افزونی حجم آهن که ناشی از زنجزدن آن است، سبب طبله کردن کاشی‌ها شده است (تصویر ۱۵).

تصویر ۱۵. طبله کردن کاشی‌های کتیبه (نگارندگان).

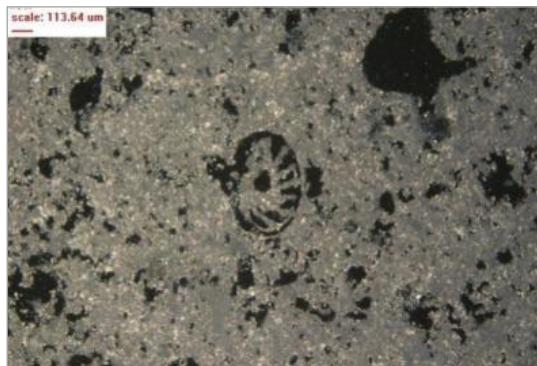
و فیزیکی مؤثر است. چنانکه سنگ‌های کتیبه از گونه سنگ‌های آهکی باشد و قطعه‌های فسیلی و ذرات آواری در آنها وجود داشته باشد، نسبت به سنگ‌هایی که ذرات آواری ندارند، از پایداری کمتری در برابر یخ‌زدگی برخوردارند (تصویر ۲۰).

تصویر ۲۰. بقایای آثار فسیلی در سنگ‌های کتیبه با بزرگنمایی (40X) (نگارندگان).

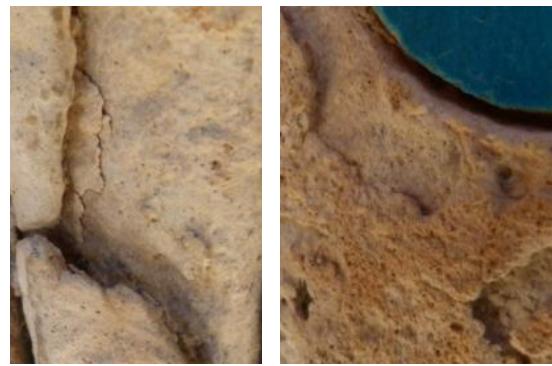
تصویرهای ۱۸-۱۹. پوسیدگی در سطح سنگ کتیبه (نگارندگان).

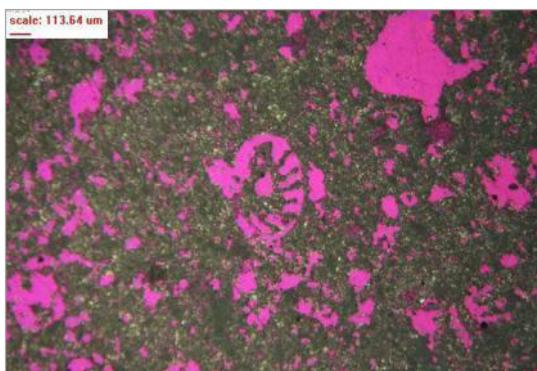
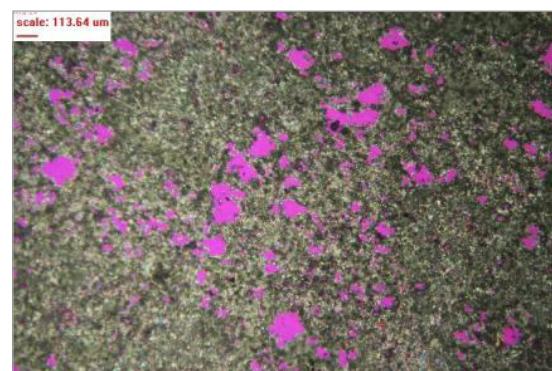
میزان تخلخل یک سنگ، از مهم‌ترین عوامل تعیین‌کننده طول عمر آن خواهد بود. نتایج بدست آمده از پتروگرافی سنگ‌های اصلی و مرمتی کتیبه، بیانگر وجود ماتریسی با تخلخل بالا به صورت پراکنده در تمام سطوح سنگ‌های کتیبه است.

تخلخل، در نمونه سنگ مرمتی بیشتر از سنگ اصلی است. از هریک از سنگ‌های قدیم و جدید، سه نمونه بررسی شد که با اندازه‌گیری میزان تخلخل آنها، تخلخل سنگ‌های قدیمی به طور میانگین $2/23\%$ و سنگ‌های مرمتی $2/67\%$ بدست آمد. براساس این نتایج، می‌توان که گفت میزان افزایش تخلخل نمونه سنگ مرمتی از نمونه سنگ اصلی، مربوط به مرغوبیت سنگ قدیم است (تصویرهای ۲۱-۲۲). عموماً سنگ‌هایی با تخلخل زیاد نسبت به سنگ‌های متراکم، مقاومت کمتری در برابر یخ‌زدگی دارند. بنابر ماهیت سنگ‌های آهکی، سنگ کتیبه از نفوذپذیری آب بالایی برخوردار بوده به گونه‌ای که، نفوذ آب حاصل از بارندگی، تخلخل سنگ کتیبه را بیشتر می‌کند. از دیگر سو، ابزار کار برای تراش سنگ، اثرات کیفی و کمی یکسانی را در تخلخل سنگ بر جای می‌گذارند. آن‌چنان‌که، آسیب یخ‌بندان در سنگ‌های تراش بیشتر به صورت پوسته‌پوسته شدن خودنمایی می‌کند (آموروسو و فاسینا، ۱۳۷۰: ۴۱-۲۶).

تصویرهای ۲۱-۲۲. وجود تخلخل زیاد در سنگ‌های کتیبه با بزرگنمایی (40X) (نگارندگان).

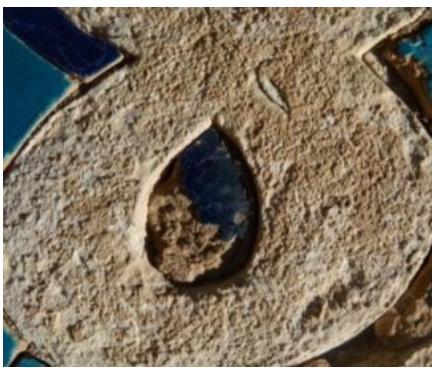
تصویر ۲۵. وجود شوره بر سطح سنگ (نگارندگان).

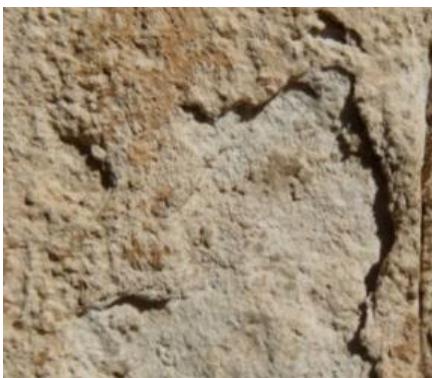
تبلور نمک‌ها افزون بر بدنماشدن ظاهر سنگ کتیبه، در بخش‌هایی سبب پوسته‌شدن لایه سطحی سنگ کتیبه شده‌اند (تصویر ۲۶). از آنجا که مستعدترین آثار سنگی در برابر اثر باران اسیدی، آنهایی هستند که از سنگ‌های آهکی درست شده‌اند، با توجه به تخلخل سنگ کتیبه، رطوبت با احلال یون‌های موجود به آسانی درون ریزترک‌ها و تخلخل راه می‌یابند. یون‌های محلول علاوه بر تجزیه کاتیهای ناپایدار، براثر تغییرات دمایی در فصل‌های گرم، آب خود را ازدست‌داده و سبب‌می‌شوند نمک‌های محلول در خلل و فرج و منافذ داخلی سنگ زیر سطح خارجی تجمع یافته و در آن رسوب کرده و به سطح خارجی سنگ نرسند. در این صورت، هنگامی که رطوبت از محیط می‌گیرند، نمک‌های محلول، افزایش حجم یافته و با افزایش و رشد بلورها فشار فیزیکی بیشتری به دیواره لایه‌سطحی سنگ وارد می‌کنند. موقعی که این فشار بیشتر از مقاومت دیواره‌ها باشد، سبب تورق و پوسته‌شدن سنگ می‌شود (Eric et al, 2010:15) (تصویر ۲۵). همچنین، سنگ تخلخل بیشتری می‌یابد و دربرابر اثر رطوبت و نمک‌ها حساس‌تر می‌گردد. آسیب حاصل از این نوع اثر مکانیکی، بسیار جدی‌تر از آسیبی است که با حل‌شدن ساده شیمیایی سنگ به وجود می‌آید.

تصویر ۲۶. پوسته شدن سطح سنگ بر اثر فشار تبلور نمک‌ها (نگارندگان).

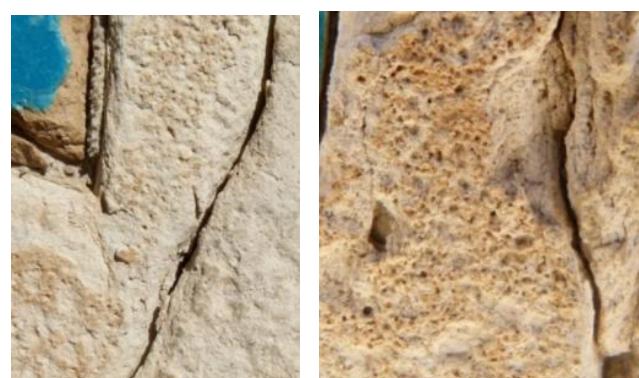
تصویرهای ۲۴-۲۳. وجود ترک در سنگ کتیبه (نگارندگان).

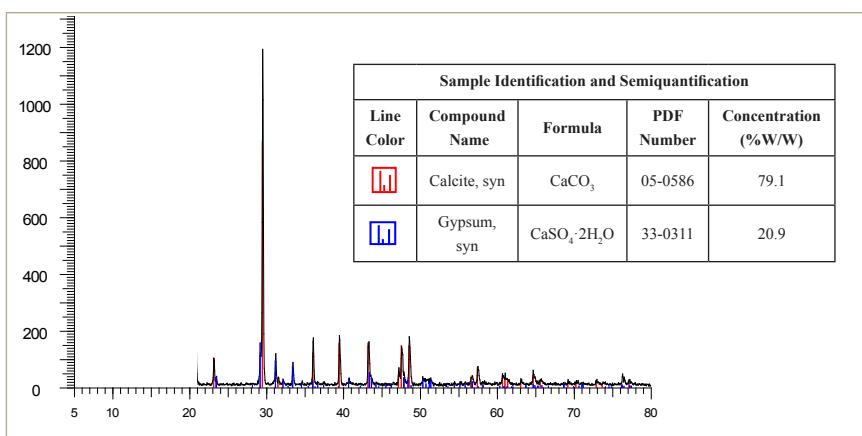
- ۴- نتایج به دست آمده از آنالیز (XRD)، نشانگر آن است که در نمونه سنگ قدیمی، میزان بالایی ژیپس هست که این مربوط به ملات گچی است که برای چسباندن سنگ به تکیه گاه است. همچنان، کاشی با سنگدر آن نفوذ کرده و از آنجاکه سختی ژیپس پائین است، هنگام ساخت و پولیش نمونه برای آنالیز پتروگرافی، ژیپس از بین می‌رود که در تصویرهای پتروگرافی نشان داده نمی‌شود.

۱- نمودار آنالیز XRD از نمونه سنگ اصلی (دوره آل اینجو) (نگارندگان)

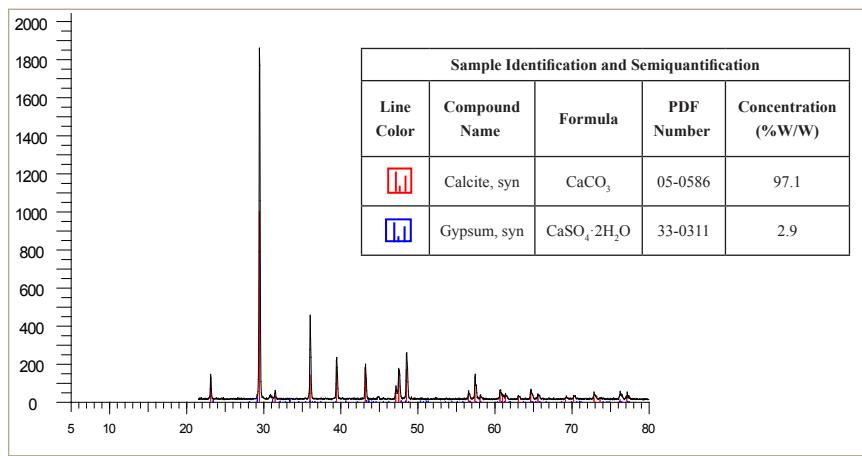
۲- نمودار آنالیز XRD از نمونه سنگ مرمتی (سال ۱۳۱۴ شمسی) (نگارندگان)
