بازآفرینی تصویری کاخ تخریب شده آیینه خانه؛ نمونه‌ای از کاخ‌های دوره صفوی*

Visual Recreation of Ayeneh Khaneh (Mirror hall) Destroyed palace, As an Example of Safavid palaces.

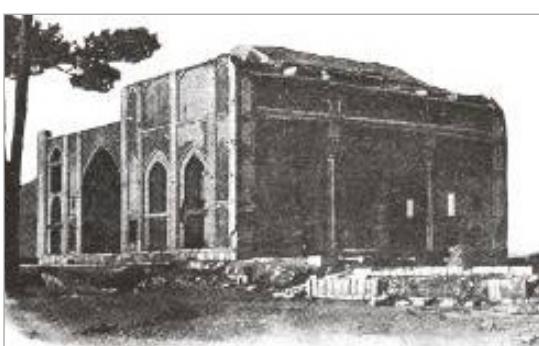
تصویر ۴. آیینه‌خانه پس از تخریب ایوان ستون دار (دالمانی، ۱۳۳۵: ۹۵۷)

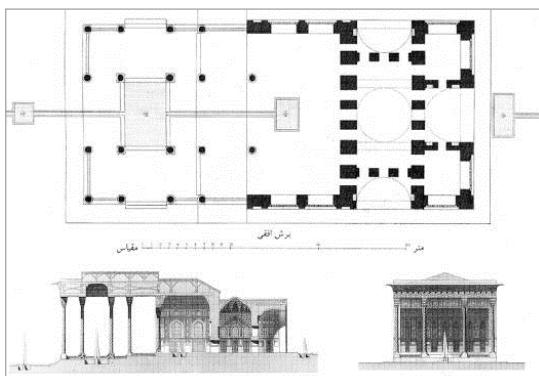
تصویر ۵. نقشه‌های ترسیم شده از کاخ آیینه‌خانه توسط پاسکال کُست در دوران قاجار (کُست، ۱۸۶۷: ۹۰).

کاخ آیینه‌خانه دارای پلانی سه بخشی است. آنچنان که در متن سفرنامه کمپفر اشاره شده دارای سلسله مراتب کالبدی، فضایی، اجتماعی و سیاسی بوده است؛ که عبارت‌اند از: ۱- ایوان ستون‌دار که در خانه‌های روس‌تایی نیز به‌غور به چشم می‌خورد و از عناصر معماری ایران است که ریشه چند هزار ساله آن در تخت جمشید نیز وجود داشته است. ۲- تالاری که از سه جهت بسته است و در میان حوضی قرار دارد که جوی آبی از آن نشأت گرفته و به حوض پایینی ایوان اصلی وارد شده است، سپس سریز آن مجدداً به حوض دیگری در جلوی تالار هدایت می‌شده و اضافه آن به رودخانه می‌ریخته است. ۳- تالار کوچک با سقف گنبدی در میان و اتاق‌های پشتی در دو طبقه. در قیاس با پلان سه بخشی چهلستون که در سه مرحله تاریخی شکل گرفته است، این دو بنا مشابه یکدیگر هستند؛ اما با تغییراتی مانند عمق و فضای وسیع‌تر ایوان ستون‌دار آیینه‌خانه، این تغییرات در طراحی، جهت لذت‌بردن افراد بیشتری از منظره زاینده‌رود و باغ سعادت‌آباد بوده است. «طول عمارت آیینه‌خانه ۴۴ متر و عرض آن ۲۱ متر، رواق آن رو به شمال و به طرف زنده‌رود است. هجده ستون باربر آن از چوب سرو ساخته شده و ارتفاع آن با احتساب پایه و سر ستون دوازده متر است. زیر سرسرای، حوض فواره‌ای دیده می‌شود؛ چهار ستون مرکزی نیز روی پایه‌هایی از مرمر سفید به شکل چهار شیر، که از دهانشان آب به روی حوض بزرگ می‌ریزد» (کُست، ۱۸۶۷: ۶۲)، (تصویر ۵).

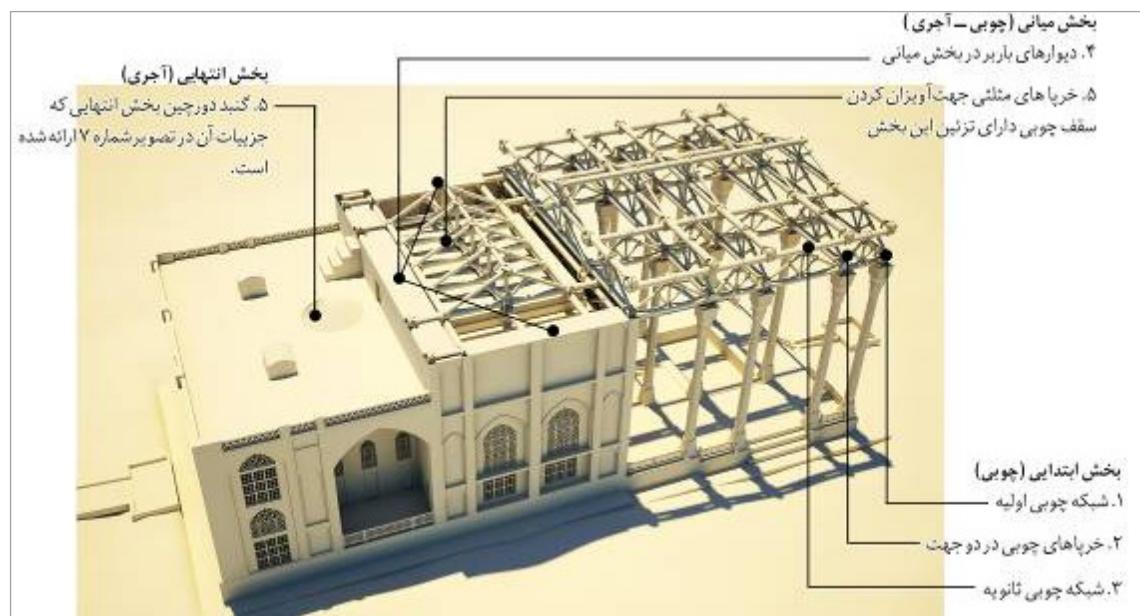
تصویر ۶. نحوه سازه در قسمت تالار چوبی و قسمت میانی کاخ (نگارندگان، ۱۳۹۲)

قسمت توسط ردیفی از خرپاهای مثلثی که سرتیرهای اصلی آن روی جرزهای باربر بوده، حمایت می‌شده است (تصویر ۶). در قسمت انتهایی بنا ابتدا تالاری با گنبد دورچین وجود داشته که بر روی چهار تویزه باربر قرار داشته، سقف آن تزئینات مقرنس کاری داشته و احتمالاً هفت طبقه بوده است. در کناره سقف گنبدی، دو طاق باریکه سقف این قسمت را تشکیل می‌داده و نیروی این تاق‌ها بر روی تویزه‌های باربر گنبد و تویزه‌های ایوان‌های شرقی و غربی تقسیم می‌شده است (تصویر ۷).

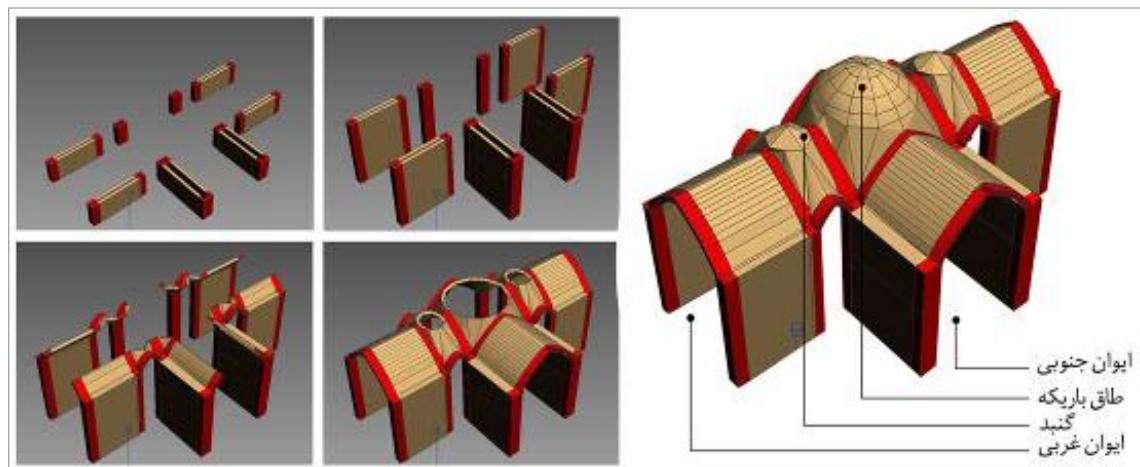
تصویر ۷. مراحل شکل‌گیری تالار دارای گنبد در قسمت انتهایی و نیز نحوه شکل‌گیری سازه آن (نگارندگان، ۱۳۹۲)

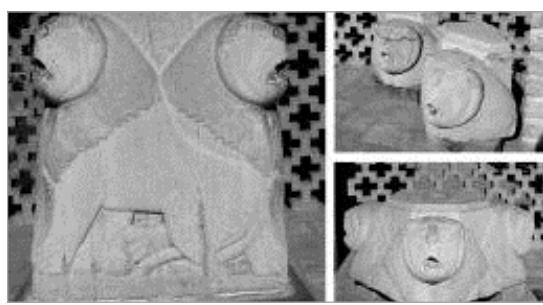
تصویر ۹. پایه ستون‌های نسبت داده شده به کاخ آینه‌خانه (نگارندگان، ۱۳۹۲)

این نسبت دادن ابهاماتی دارد؛ همچون، کُست به مرمر بودن آنها اشاره می‌کند لیکن پایه ستون‌های موجود در چهلستون مرمر نیستند و به نظر نمی‌رسد در بنایی با چنین تجملاتی از سنگ معمولی برای ساخت شیرها استفاده شود لیکن امکان نسبت دادن آن به بنایی دیگر تقویت می‌شود. نظریه دیگری که برای شیرهای سنگی می‌توان بیان کرد این است که آنها ماکت ساخت اولیه شیرهای اصلی آینه‌خانه بوده‌اند که در بنایی معمولی تر مانند عمارت نمکدان از آنها استفاده شده است. یکی از این پایه ستون‌ها تقریباً سالم است. دیگری برشی افقی خورده و نیم‌تنه است. دو سر شیر دیگر هم به صورت تکه‌شده در ایوان‌های جنی و روای چهلستون موجود است (تصویر ۹).

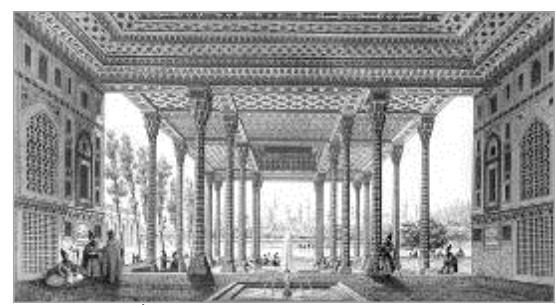
تصویر ۸. دید از درون به سمت رودخانه از کاخ آینه‌خانه (کُست، ۱۸۶۷: ۹۱)

تزئینات این عمارت، که در مجموع بسیار تأثیرگذار است، به روش مرسوم در ایران برای این گونه بناهاست. این تزئینات عبارت است از بهم آمیختن قاب‌بندی‌های تزیینی، تزئینات متنوع، کتبیه، نقاشی، طلاکاری، استفاده فراوان از شیشه و درنهایت، آینه‌کاری روی ستون، دیوار و سقف با دورهای گچبری به رنگ طلایی (کست، ۱۸۶۷: ۶۲)، (تصویر ۸).

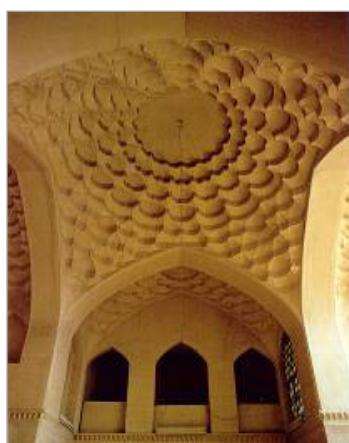
تصویر ۱۰. جزئیات تریئنات سقف گنبدی و طاق‌باریکه خانه داوید (آرشیو سازمان میراث فرهنگی، ۱۳۸۵)

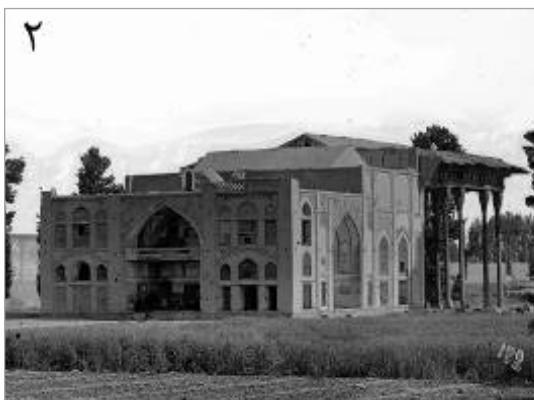
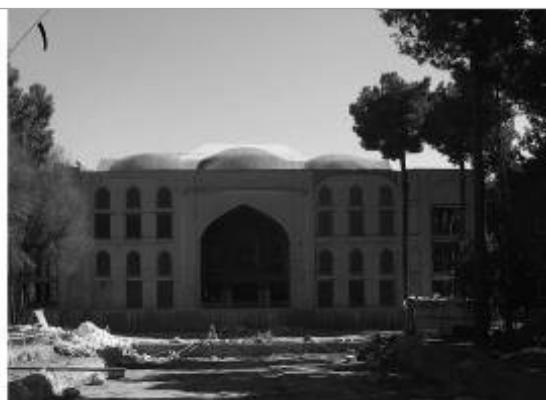
تصویر ۱۴: (۱). دید از پشت چهلستون (نگارندگان، ۱۳۹۲)، (۲) دید از پشت آینه خانه که محل قرارگیری سکوهای جدید جهت عبور و مرور مشخص شده است؛ همچنانی، در ورودی به دستگاه بله و قرینه سازی آن، در تصویر دیده می شود (ذکاء، ۳۸۸: ۴۷۷)

۳. در روند تغییرات ذکر شده گشودگی‌های اضلاع شرقی، غربی و جنوبی برای تردد پهن شده است. همچنین در وروایی‌های جدید بنا همچنان که در عکس‌ها معلوم است از سکوها یک به عنوان پله استفاده شده است (تصویر (۲-۱۴)).

۶. با ایجاد گشودگی جهت دسترسی پله از بیرون، دربی جهت ایجاد تقارن در نمای شرقی و غربی در جلوی حجز باربر تعییه شده است. احتمالاً گشودگی کوچکی در حجز باربر جهت انباری یا کاربری مشابه ساخته شده است. این گشودگی‌ها در عکس‌های هولتیس مشخص است (تصویر ۲-۱۴).

۷. در دوران قاجار به دلیل ارتباط بین دو اتاق طبقه بالای پلی بین طاق اصلی جنوبی ساخته شده که به نظر الحقیقی است. این پل ارتباطی در ترسیمات پاسکال کُست نیز وجود ندارد و نمونه مشابه آن در چهلستون هم که سازه‌ای هم راستا باشد بنا ندارد، به حشمت نص خود (تصویر ۱۴).

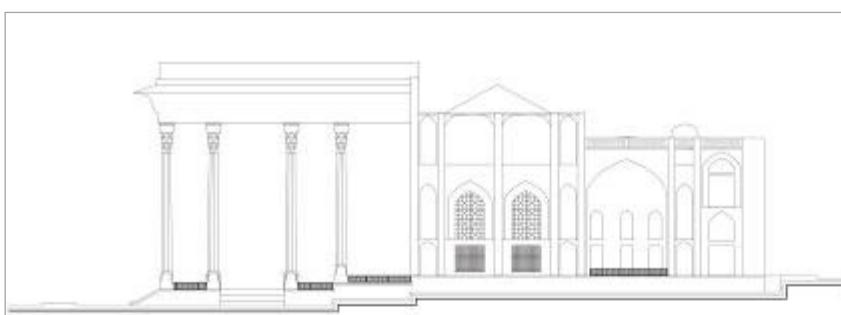
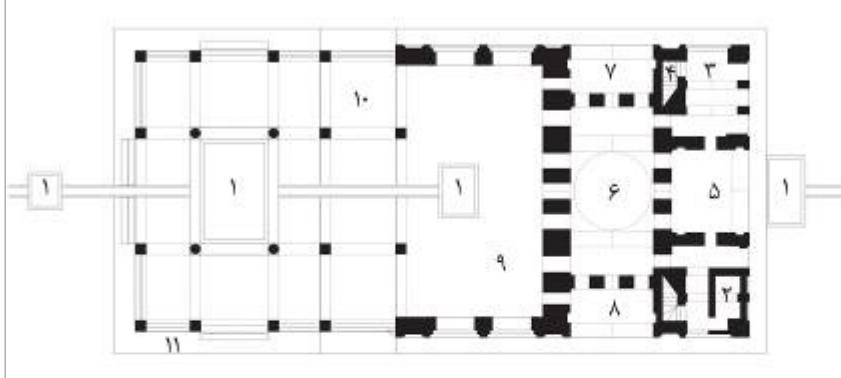
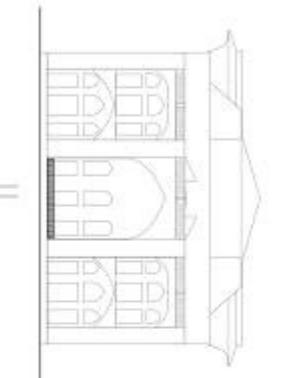
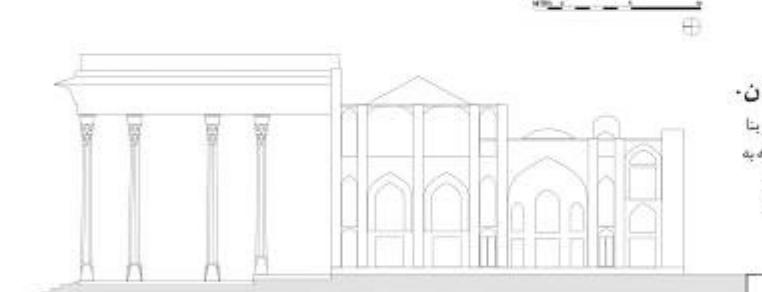
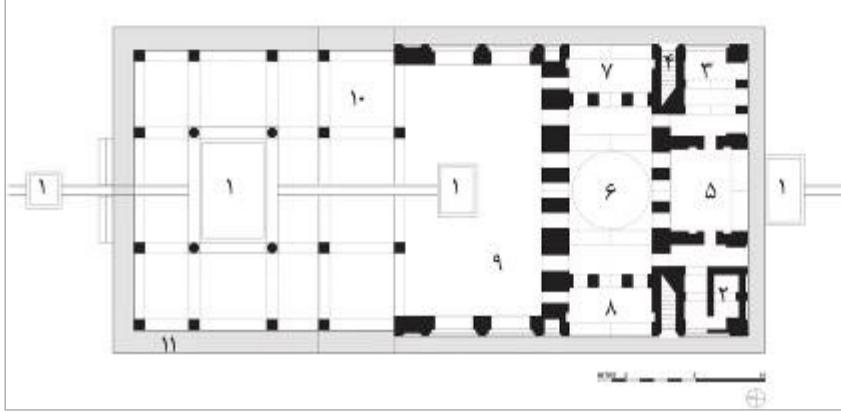
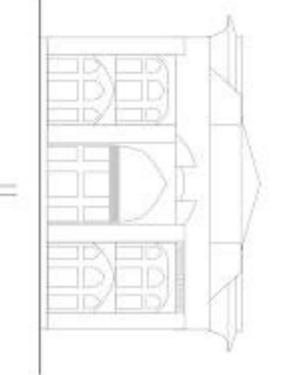
۱. حوض با قواره
۲. سرویس بهداشتی اختصاصی در چهلستون هم در این قسمت قرار دارد.
۳. اتاق
۴. دستگاه پله
۵. ایوان شمالی
۶. تالار دوم با سقف گنبدی
۷. ایوان شرقی
۸. ایوان غربی
۹. شاهنشین
۱۰. ایوان ستودنار با سه اختلاف مسلح
۱۱. بیاندۀ روی اطراف

پلان و نماها دوره صفویه
جهت مقایسه با دوره قاجاریه
با توجه به ترسیمات کست و فلاندن.

پلان و نماها دوره قاجاریه، در این زمان تغیراتی در بنا ایجاد شده است این دگرگونی‌های دوره قاجار با توجه به عکس‌های هواسن و تطبیق آنها با ترسیمات کست و فلاندن که قدمت بیشتری دارد صورت گرفته است.

تصویر ۱۵. پلان و نماهای دوره صفویه جهت مقایسه با دوره قاجار با توجه به عکس‌های هولتسر و تطبیق آنها با ترسیمات کست و فلاندن که قدمت بیشتری دارد (نگارندگان، ۱۳۹۲).

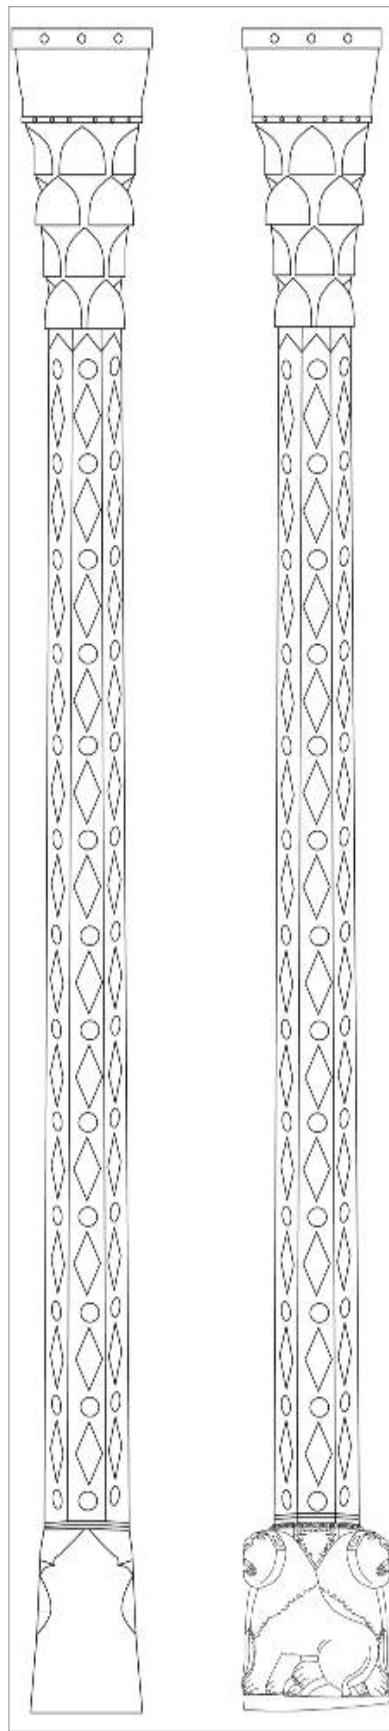
تصویر ۱۷. ستون‌های آبینه‌خانه همراه با تزئینات (نگارندگان، ۱۳۹۲)

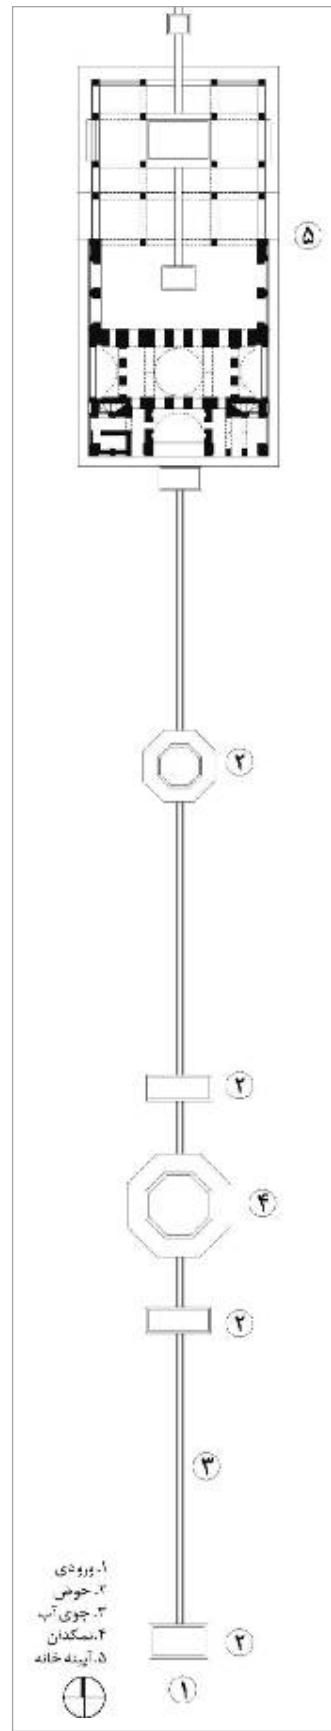
تصویر ۱۶. پلان آبینه‌خانه و موقعیت حوض‌ها در سایت (نگارندگان، ۱۳۹۲)

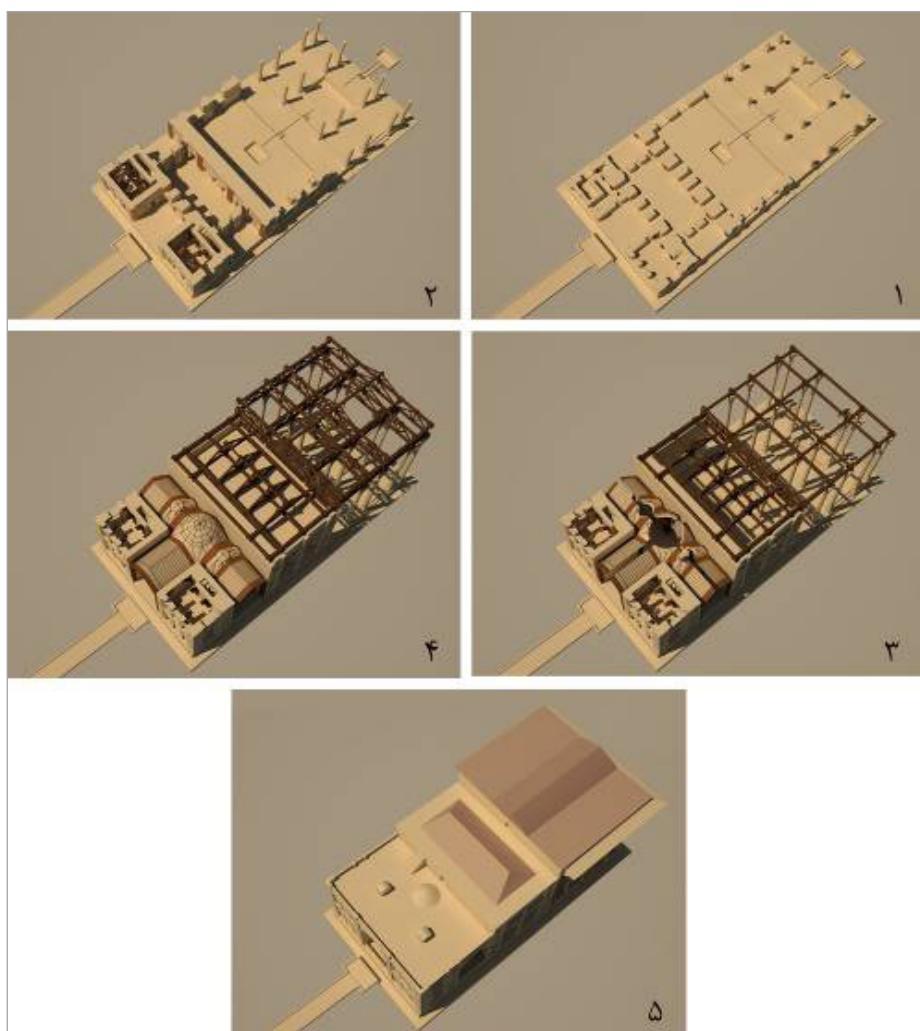
تصویر ۱۸. تصویرسازی سه بعدی از سازه کاخ آیینه‌خانه (نگارندگان، ۱۳۹۲)

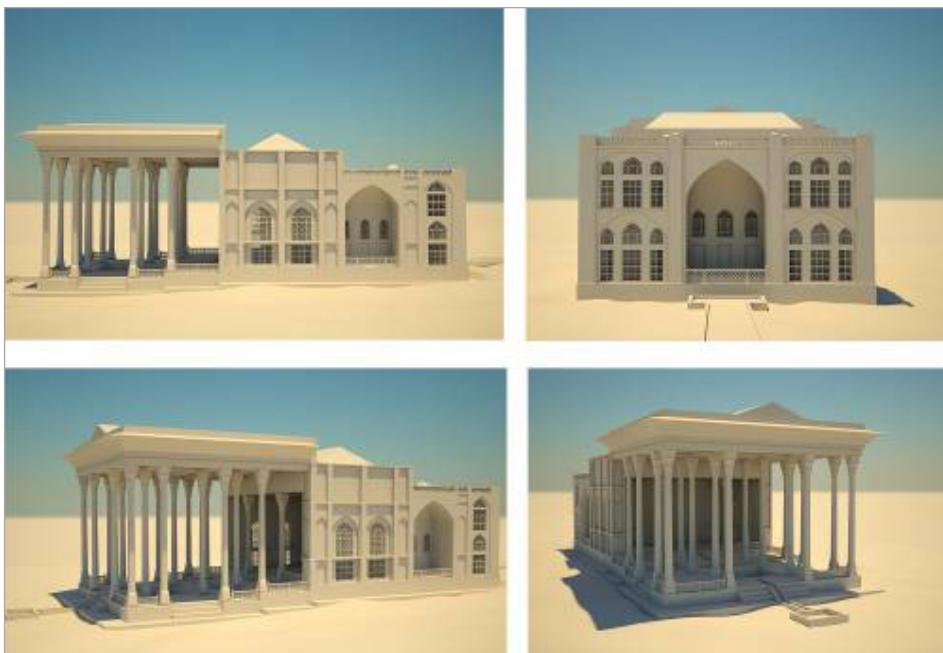
تصویر ۱۹. تصاویر کامپیوتري سه بعدی از آیینه‌خانه (نگارندگان، ۱۳۹۲)
