فصلنامه علمی مرمت و معماری ایران
سال نهم، شماره هجدهم، تابستان ۱۳۹۸

نقش پارامترهای شیمیایی و کیفیت بافت خاک در فرسایش خشت محوطه تاریخی بلقیس

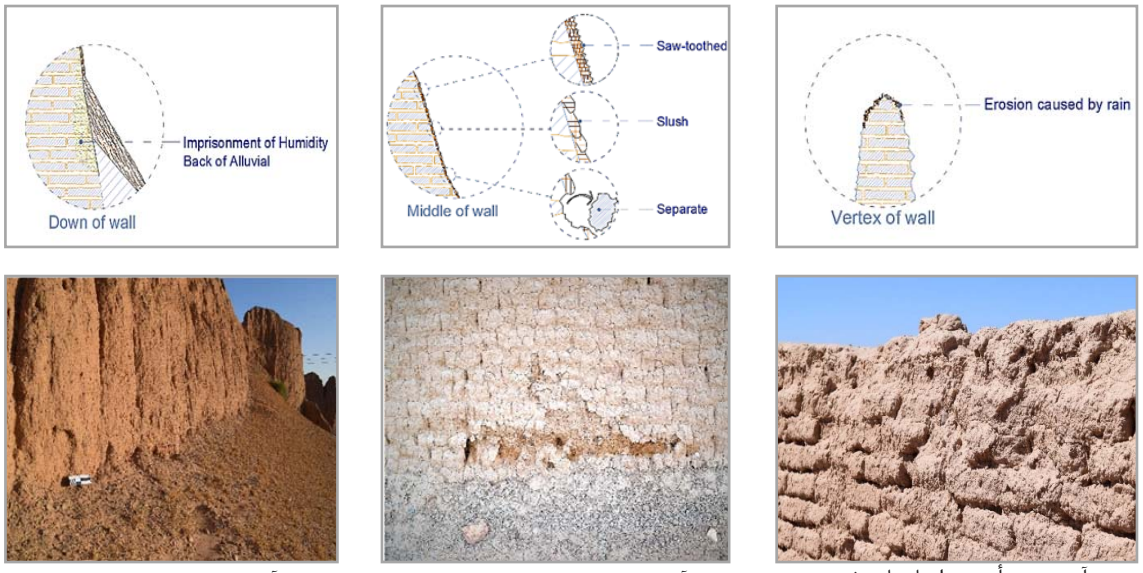
آسیب در رأس دیوار بازسازی‌شده — آسیب در میانه دیوار بازسازی‌شده — آسیب در پای دیوار تاریخی

شکل‌های ۱، ۲ و ۳. انواع آسیب در موقعیت‌های مختلف یک دیوار تاریخی و بخش‌های بازسازی‌شده (نگارندگان)

رأس دیوار	رأس دیوار به‌شکل مخروطی تحت تأثیر رطوبت، با فرسایش آب‌شویی مواجه است.
میانه دیوار	سطوح دیوار تحت رفتار مکانیکی و فیزیکی حاصل از برخورد قطرات باران و تگرگ (گاهی توأم با باد)، دچار ناهمواری و خراشیدگی سطحی شده‌اند. بخشی از مواد (خاک و ترکیبات خاک) در اثر آب‌شویی، از بخش‌های بالایی (رأس دیوار) به‌شکل دوغابی به بخش‌های پایینی (نمای دیوار) منتقل شده و روی سطح دیوار رسوب می‌کنند. ظاهر دیوار در بخش‌های آب‌شویی‌شده (رأس و نزدیک به رأس) به‌نحوی است که رج خشت‌ها و بند ملات، محو شده یا در حال محو شدن است. نمای دیوار در بخش‌های پوشیده‌شده از دوغاب گلی، به‌شکل توده یکپارچه دیده می‌شود. دوغاب حاصل از فرسایش لایه‌های بالایی در اثر خشک شدن، به‌شکل لایه‌ای توأم با ریزترک‌های شبکه‌ای در هم تنیده دیده می‌شود. لایه دوغابی خشک‌شده دارای ریزترک شبکه‌ای، به‌شدت سست است و هر قطعه آن از محل همان ترک‌های شبکه‌ای، ضمن گسست از همدیگر، از سطح نمای دیوار جدا می‌شوند. قطعه خشک‌شده لایه دوغابی، ضمن جدا شدن از سطح دیوار، قطعات جانبی را سست‌تر و گاهی همراه خود جدا می‌کند. علاوه بر این، در حین گسست از سطح دیوار، بخشی از ملات و خشت پنهان‌شده در زیر خود را نیز جدا و همراه خود منتقل می‌کند.

پای دیوار	مواد حاصل از آب‌شویی در پای دیوار، مبدل به مخروط افکنه‌هایی شده که به‌مرور بزرگ‌تر می‌شوند و در دوره‌های بعدی، رَگاب حاصل از بارندگی در آنها دیده می‌شود که سبب شده پای دیوار سست شود. حبس رطوبت بین دیوار و مخروط افکنه‌های پای دیوار، در نهایت به کاهش سطح مقطع دیوار و تزلزل ساختار منجر خواهد شد.
